BinO WAVE Balcony37越谷モデルハウス様邸 新築工事

# 現場監査記録書

# 第1回 基礎コンクリート打設前監査(べた基礎・布基礎)

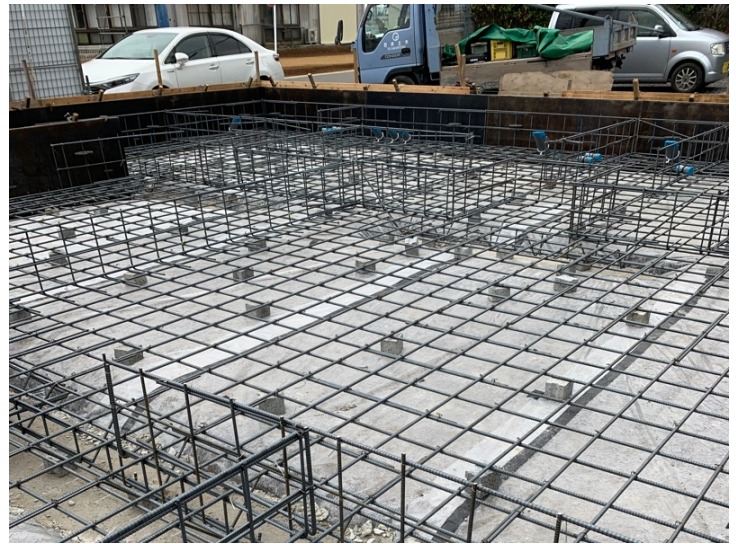
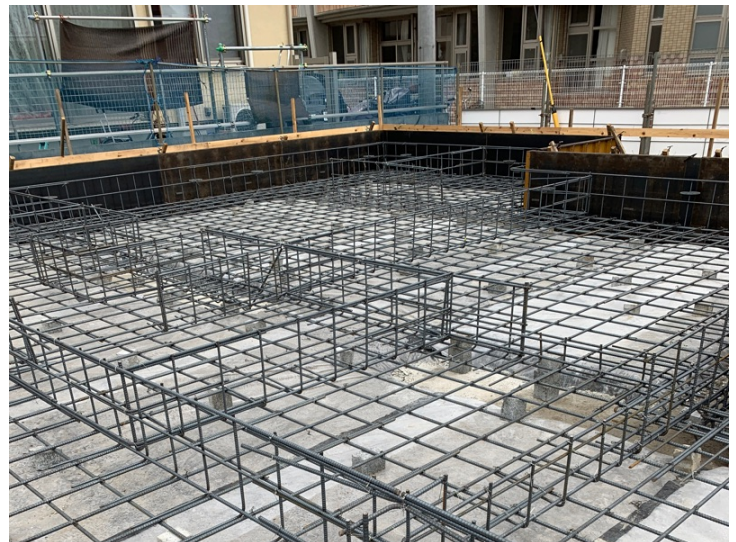
## 1-1 現状の確認

②立上り配筋が施工されている

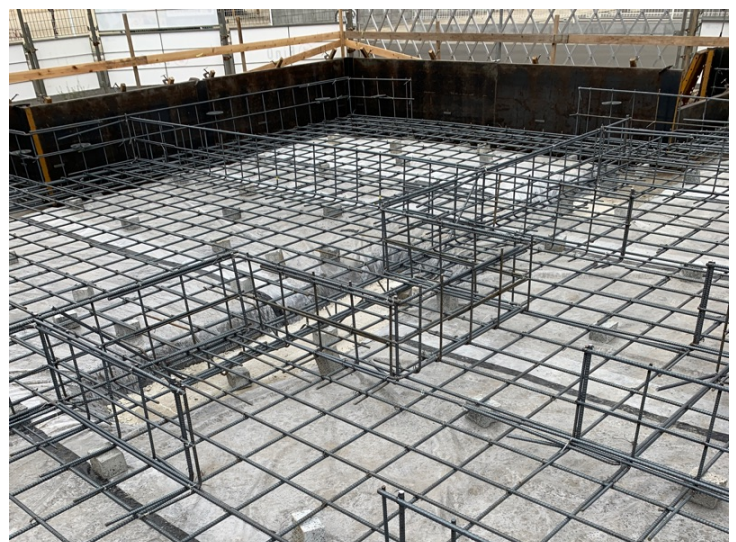
## 1-1 現状の確認

⑤立上り箇所は基礎伏図通りである(目視確認)

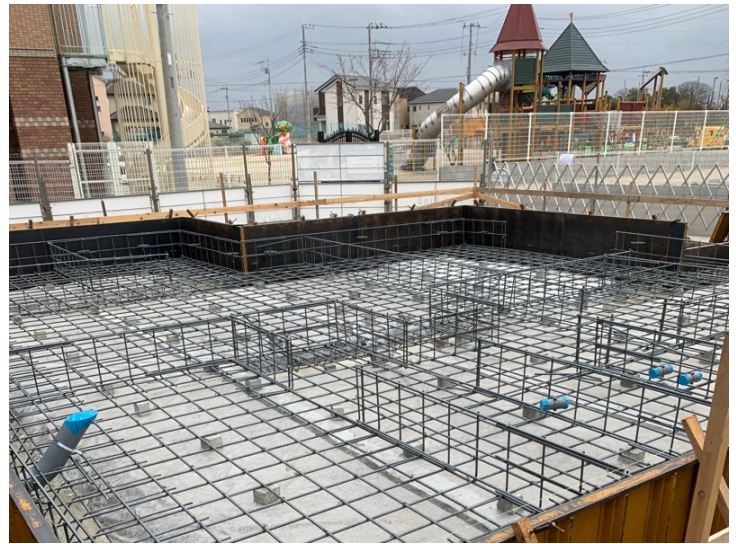
## 1-1 現状の確認

⑥建物の玄関の向きは道路位置と整合している

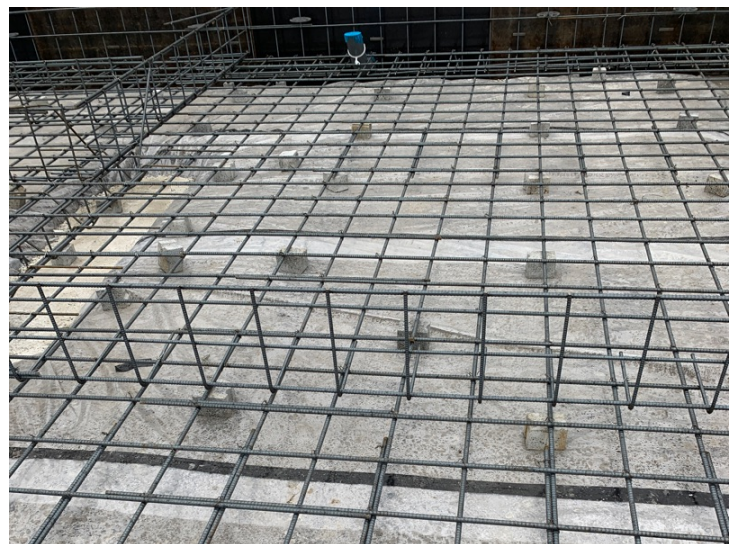
## 1-2 防湿フィルム(べた基礎)

①防湿フィルムが施工されている

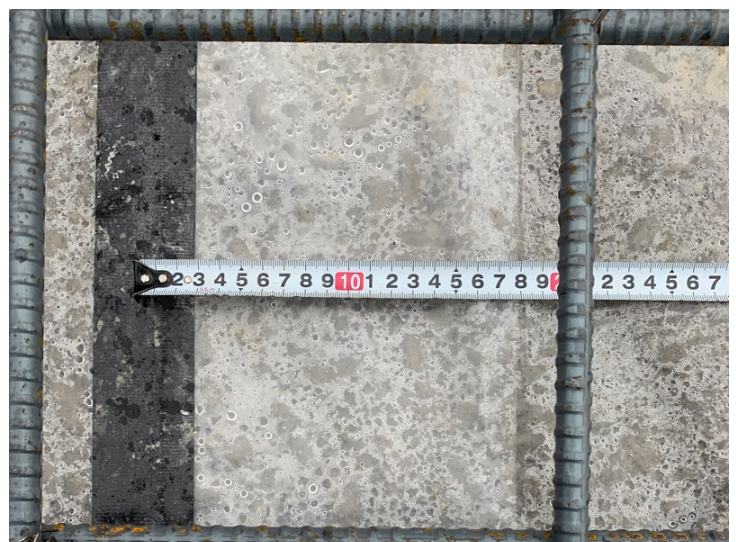
## 1-2 防湿フィルム(べた基礎)

③重ね巾は(150ミリ)以上確保されている

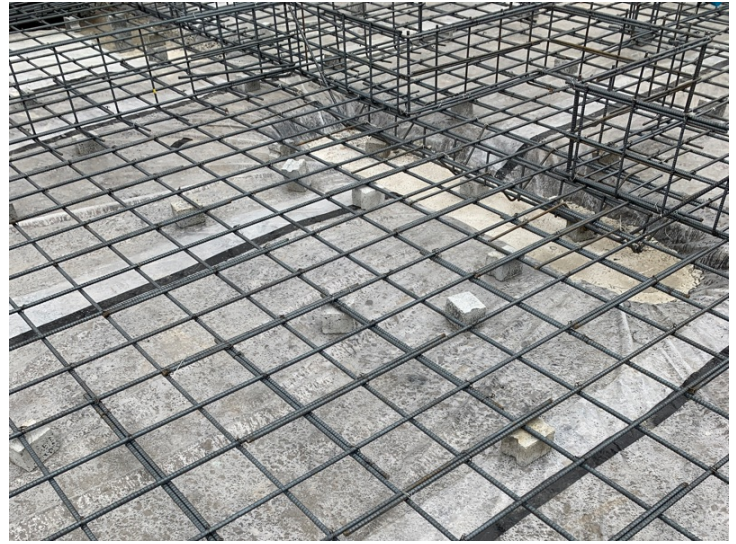
## 1-3 底盤配筋(べた基礎)

①底盤配筋は設計図書通りである

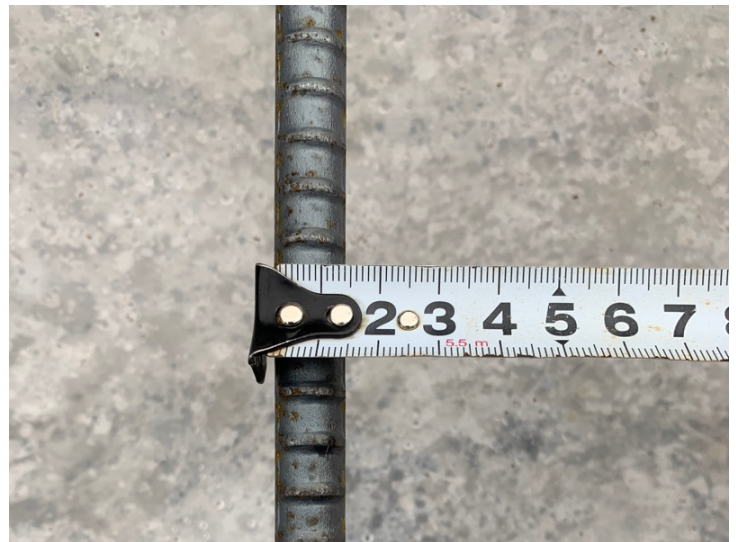
## 1-3 底盤配筋(べた基礎)

②底盤鉄筋太さは設計図書と一致している

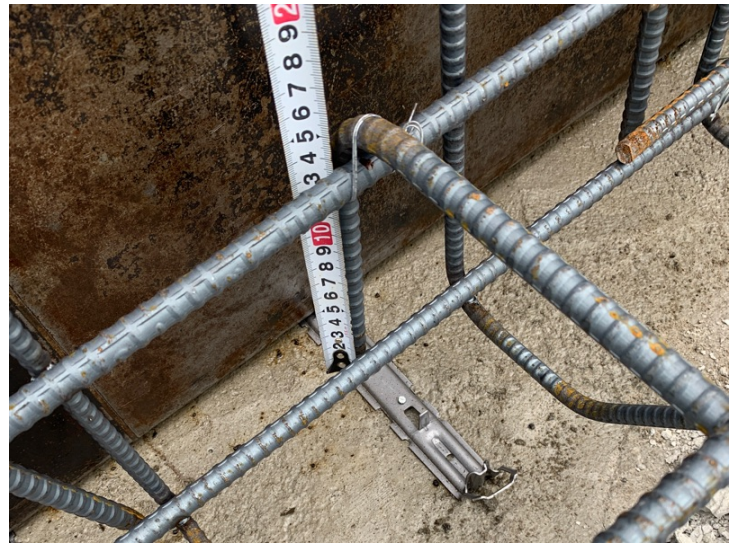
## 1-3 底盤配筋(べた基礎)

①底盤鉄筋アンカー長さは(10d)以上ある

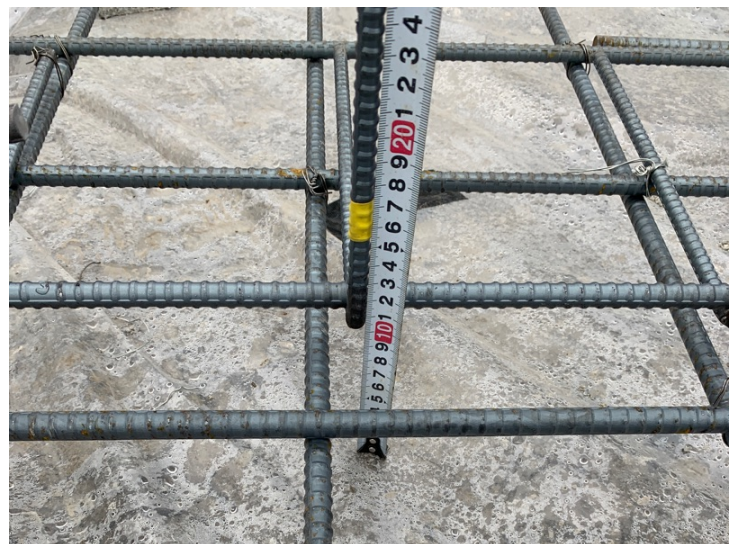
## 1-3 底盤配筋(べた基礎)

③底盤レベルマーキングは設計図書と一致している(2回打ちの場合)

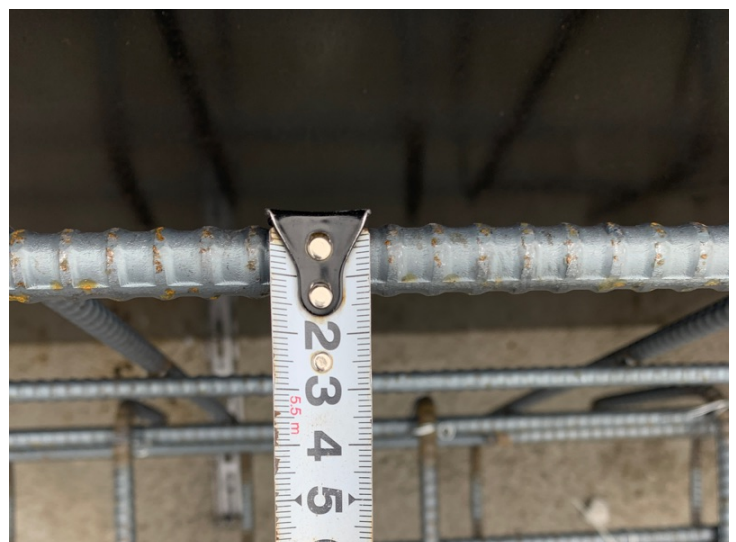
## 1-5 立上り鉄筋(上下横筋)

①上下横筋は設計図書通りの太さである

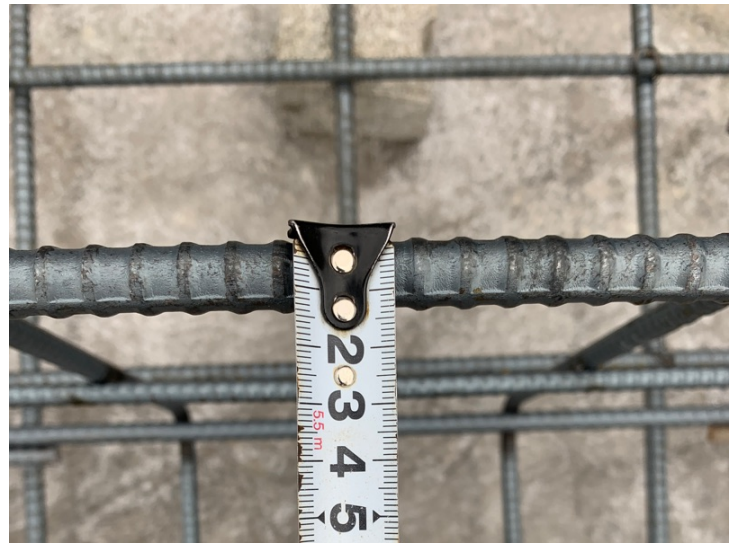
## 1-5 立上り鉄筋(上下横筋)

①上下横筋は設計図書通りの太さである

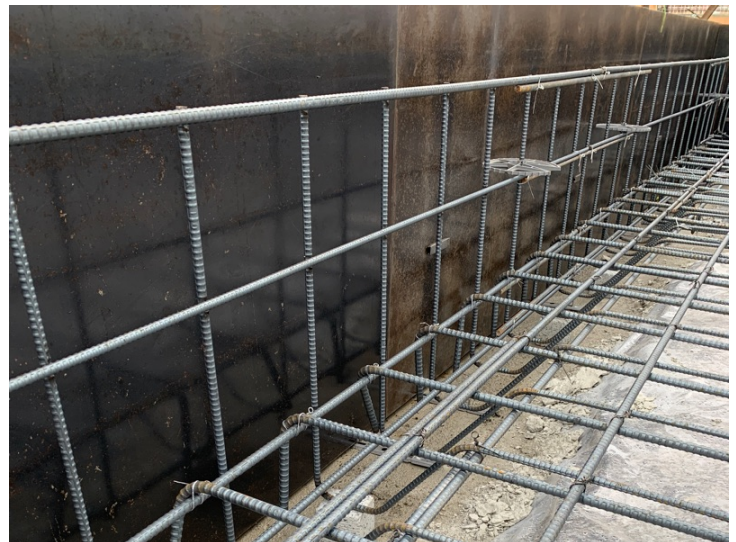
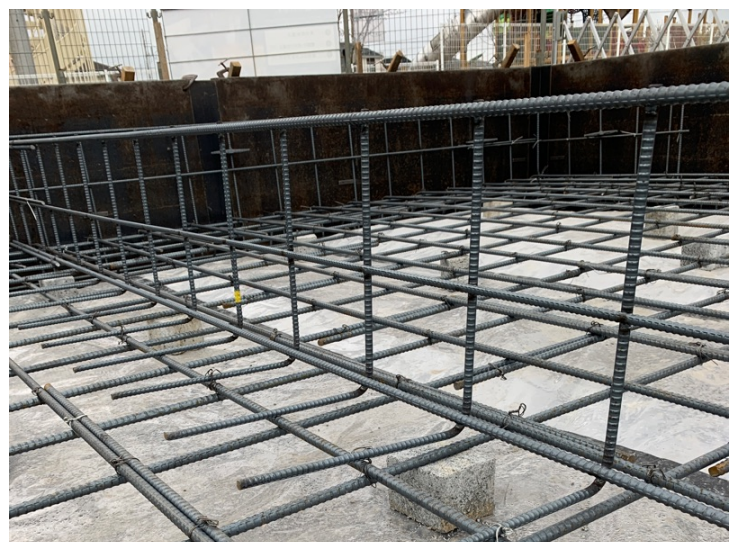
## 1-5 立上り鉄筋(上下横筋)

②上下横筋は設計図書通りの本数である

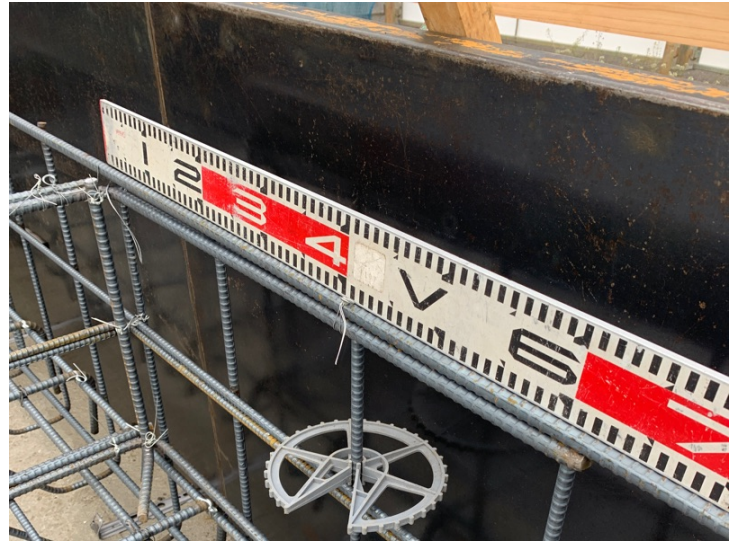
## 1-5 立上り鉄筋(上下横筋)

④上下横筋の定着長さは(35d)以上ある

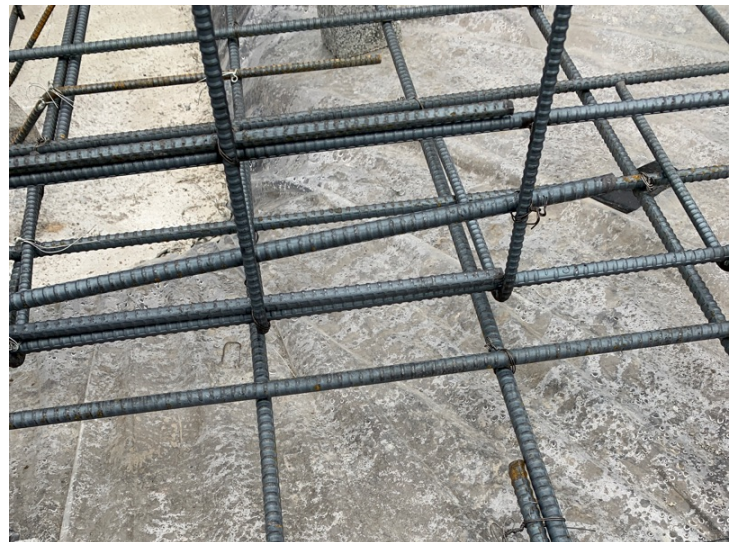
## 1-5 立上り鉄筋(上下横筋)

監査項目詳細	監査実施日	監査結果	対応状況	
⑥鉄筋間隔の確保が配慮されている(ユニット鉄筋の場合は除く)	2022/3/26	改善	2022/3/26

⑥鉄筋間隔の確保が配慮されている(ユニット鉄筋の場合は除く)

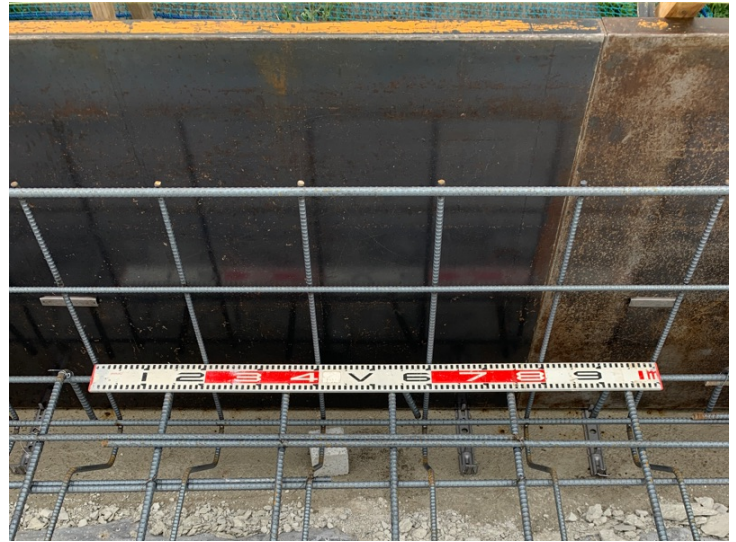
## 1-6 立上り鉄筋(縦筋)

②立上り縦筋は設計図書通りのピッチである

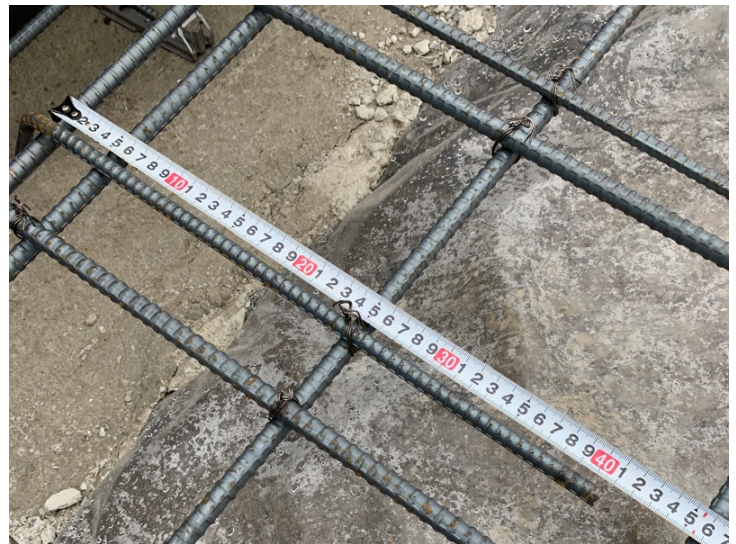
## 1-6 立上り鉄筋(縦筋)

③立上り外周部縦筋の定着長さは(水平35d)以上ある(ベタ基礎)

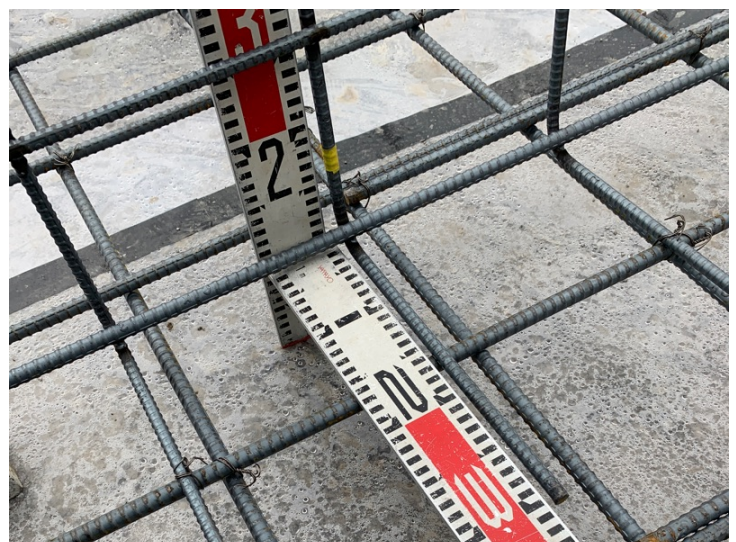
## 1-6 立上り鉄筋(縦筋)

④立上り内部縦筋の定着長さはスラブ天端から(35d)以上ある(ベタ基礎)

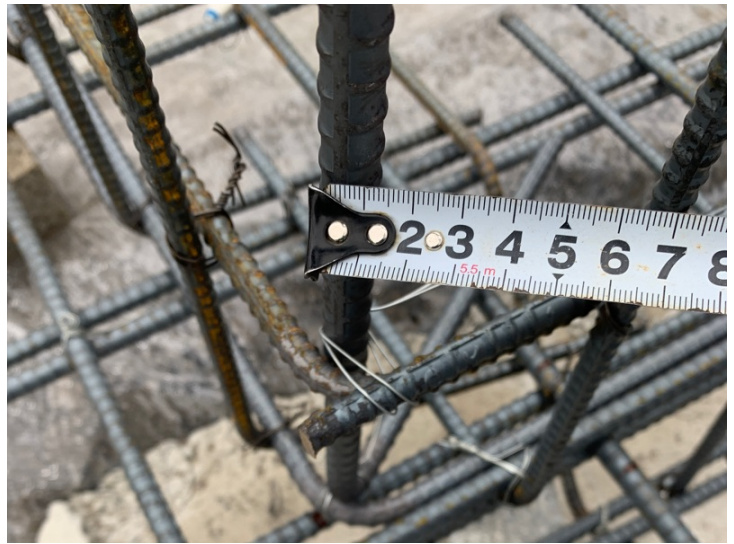
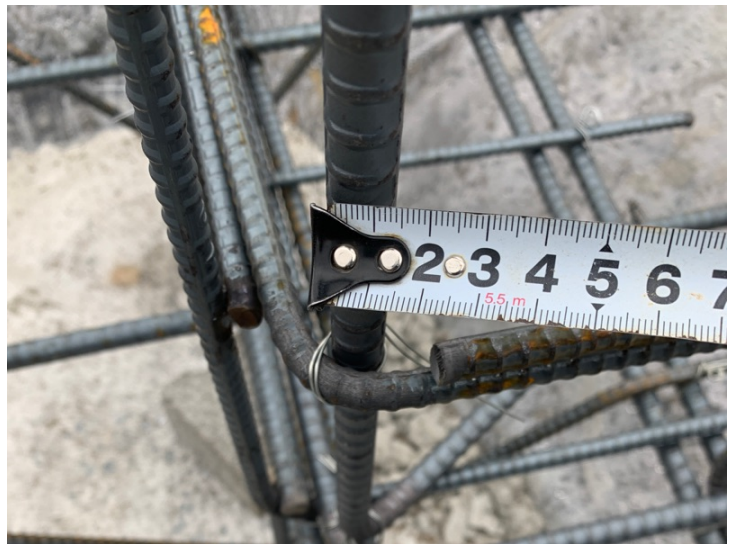
## 1-7 立上り鉄筋(その他)

②コーナー部補強筋は(D13)以上である

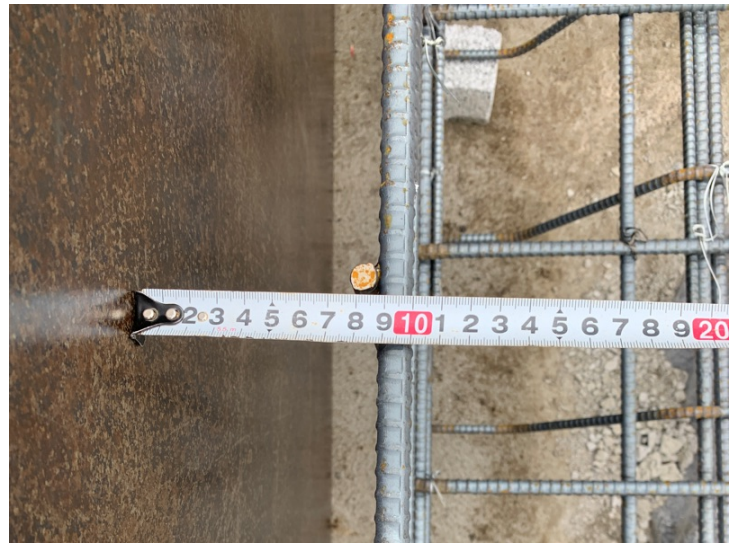
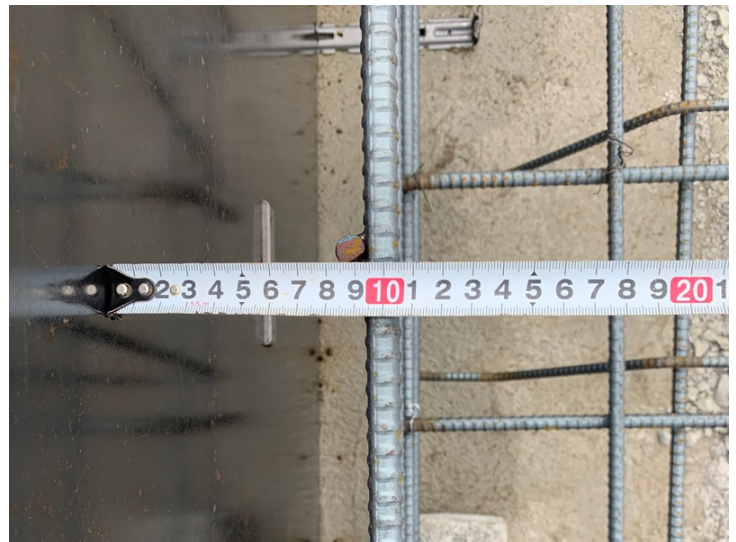
## 1-7 立上り鉄筋(その他)

⑦外周部鉄筋かぶり厚さは(40ミリ)以上である(ベタ基礎)

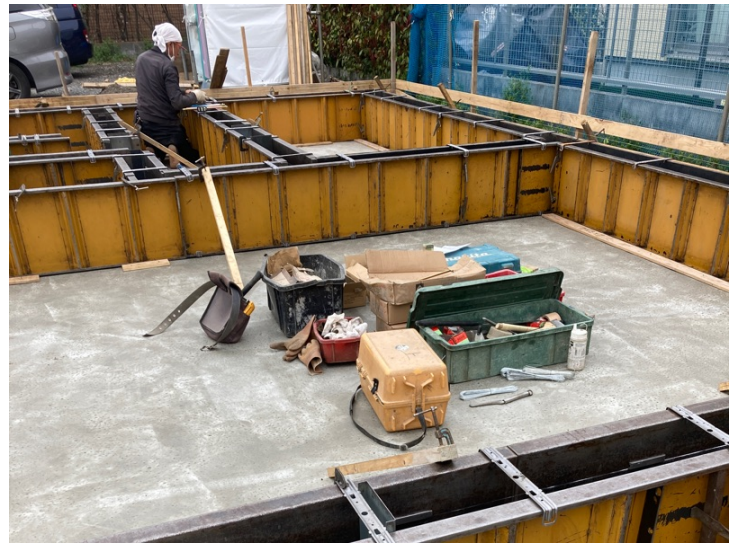
## 2-1 現状の確認

①立上り型枠が確認できる

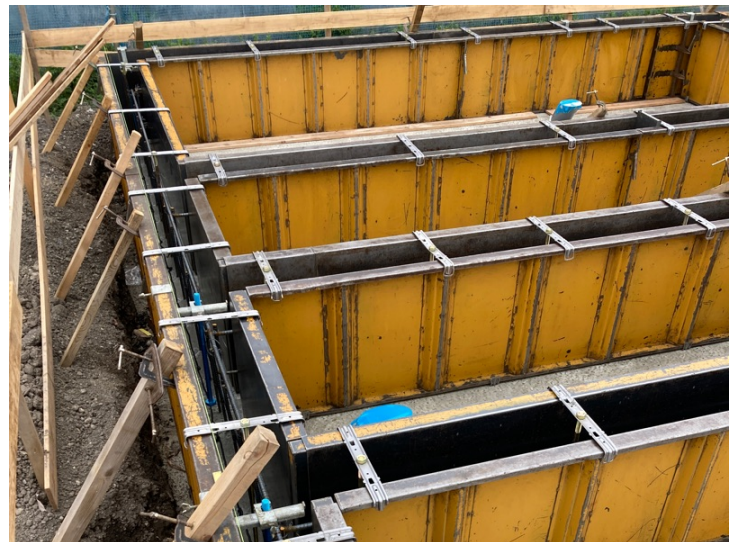
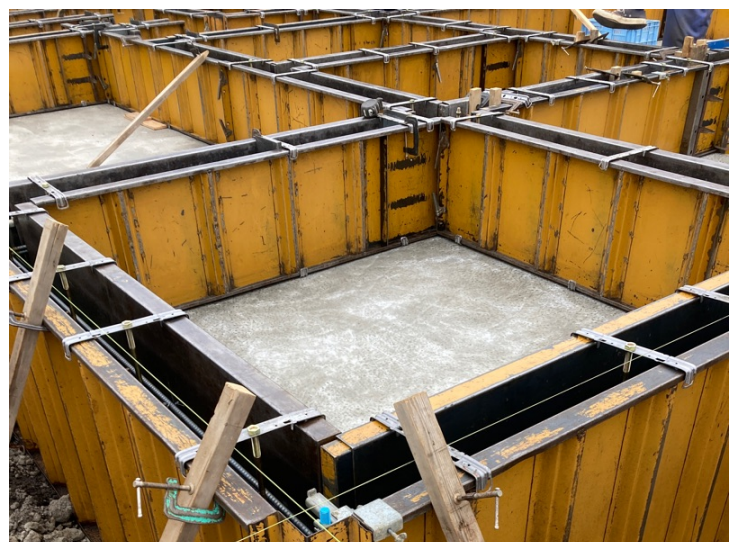
## 2-1 現状の確認

⑤アンカーボルトがセットされている

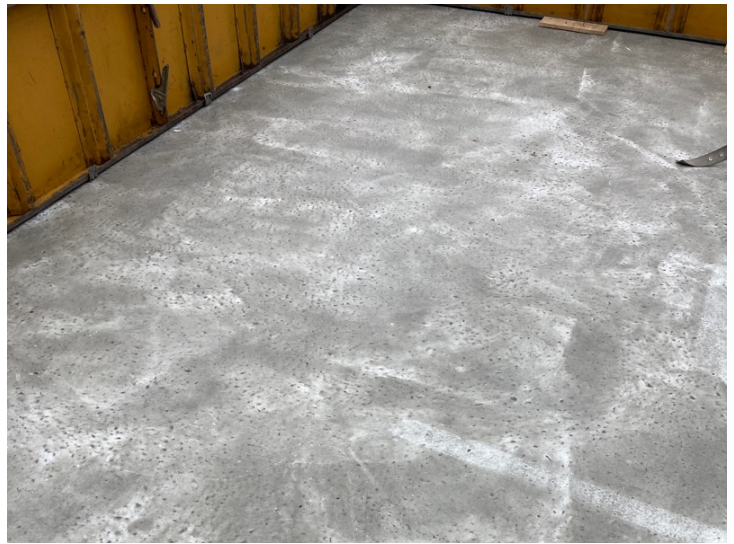
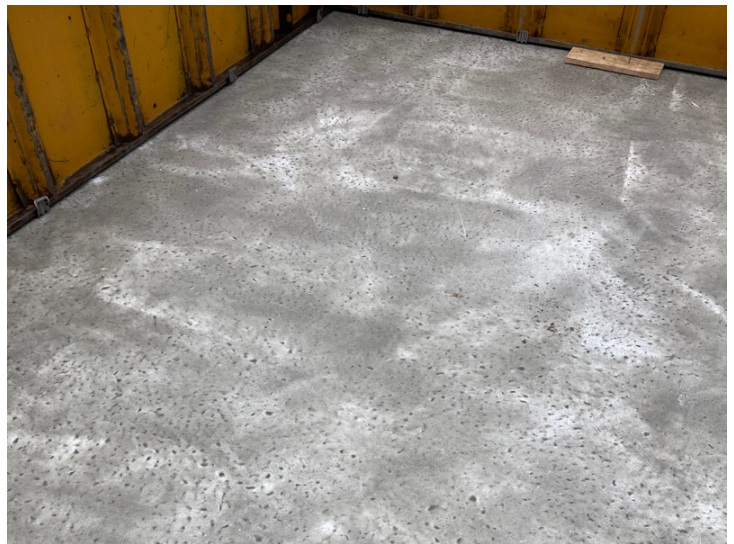
2-2 底盤コンクリート(ベタ基礎2回打ち)

①底盤に(0.5ミリ)以上のクラックが無い

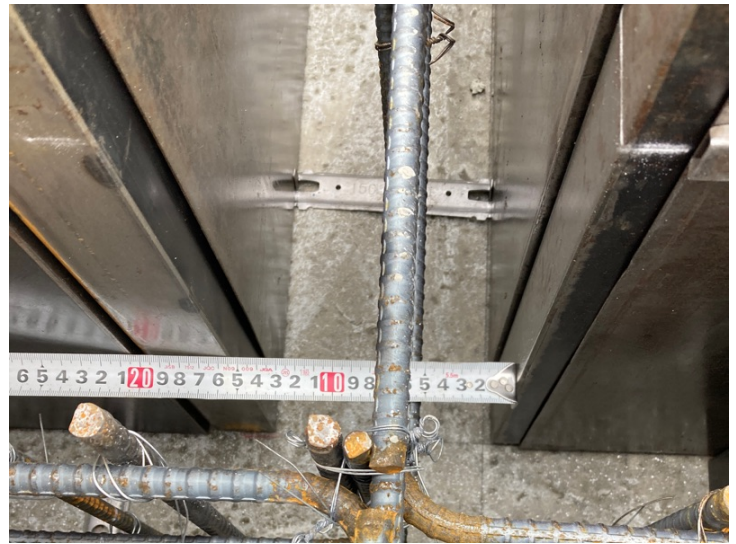
## 2-5 立上り鉄筋

②内部立上り鉄筋かぶり厚さが(30ミリ)以上ある

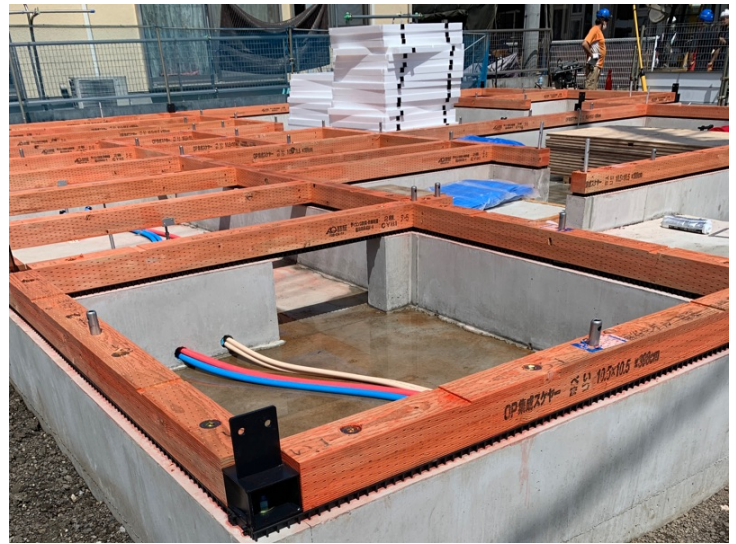
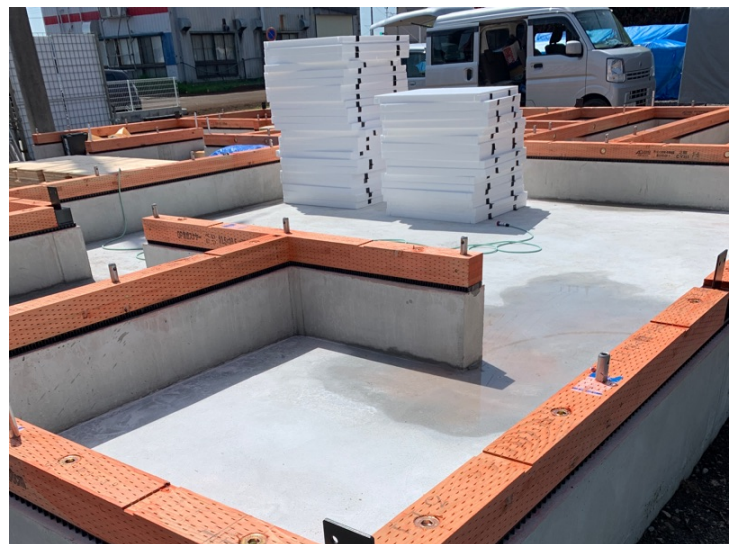
## 3-1 現状の確認

①土台の据付けが確認できる

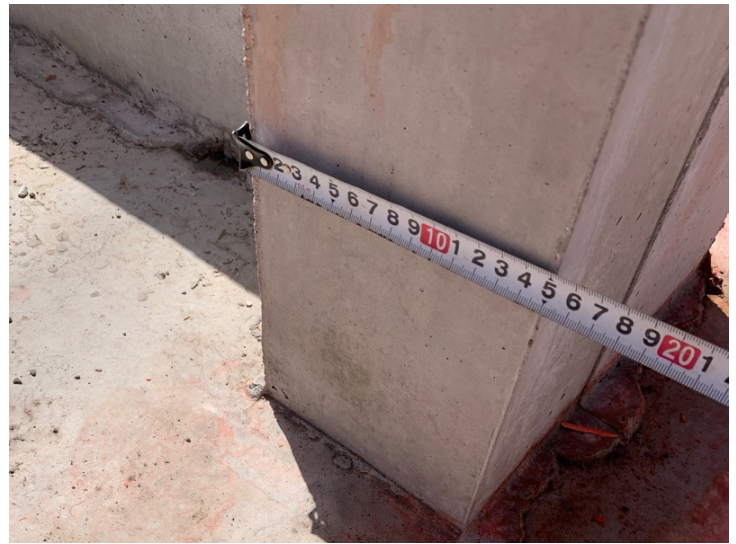
## 3-2 基礎出来形

①一般部立上りコンクリートの幅は設計図書通りである

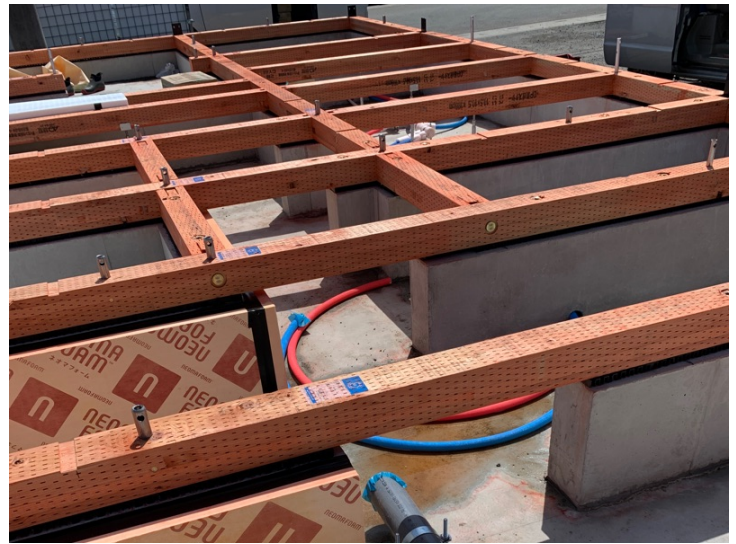
## 3-4 大引

②大引の設置位置・間隔は設計図書通りである

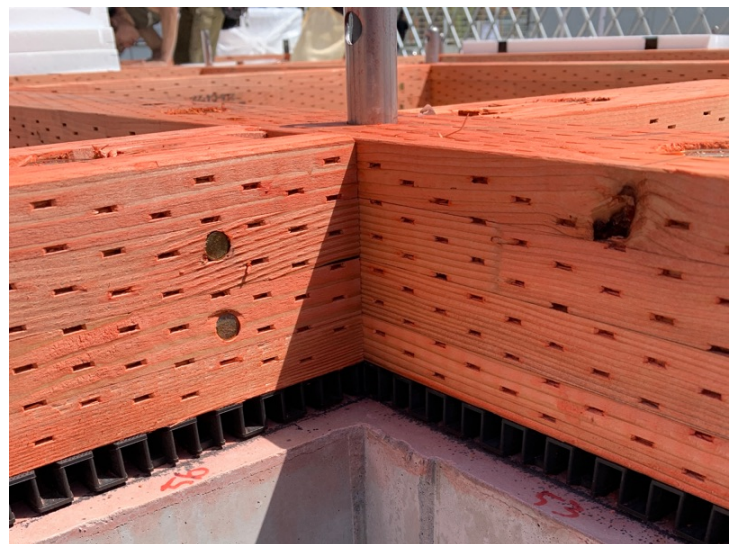
## 3-4 大引

③大引き仕口位置のドリフトピンに打ち忘れがない

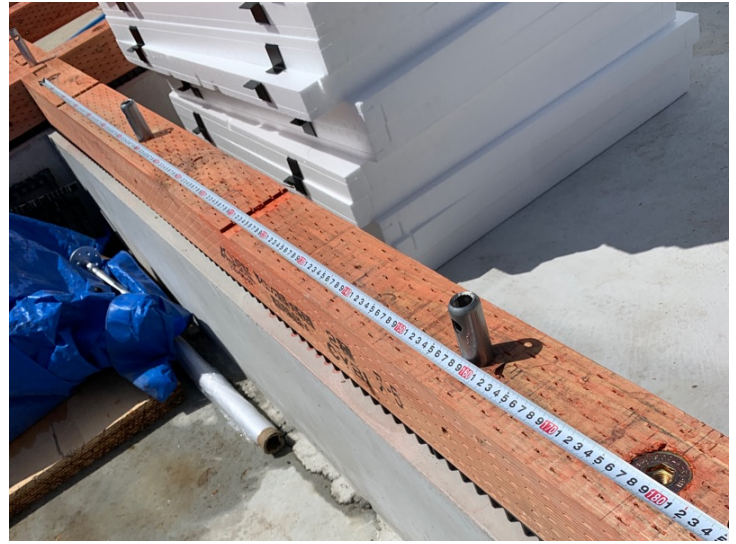
## 3-7 アンカーボルト

⑤アンカーのピッチが(2階建以下2700ミリ・3階建2000ミリ)以下である

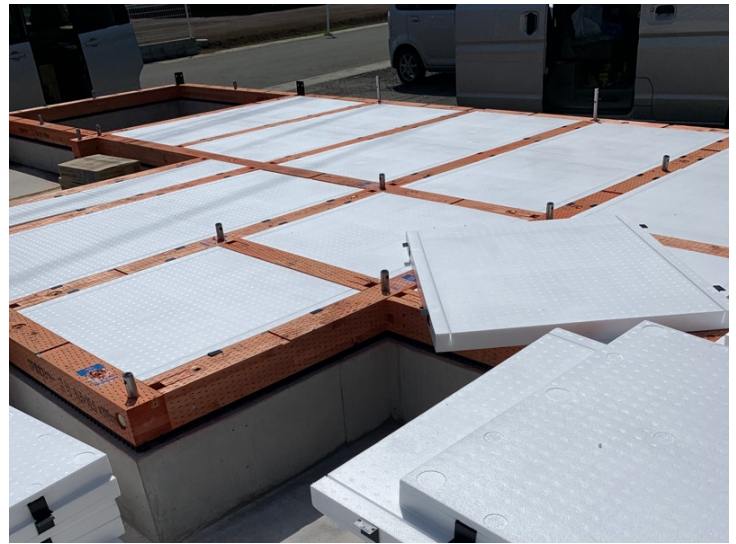
## 3-9 床断熱材

①断熱材の種類は設計図書通りである

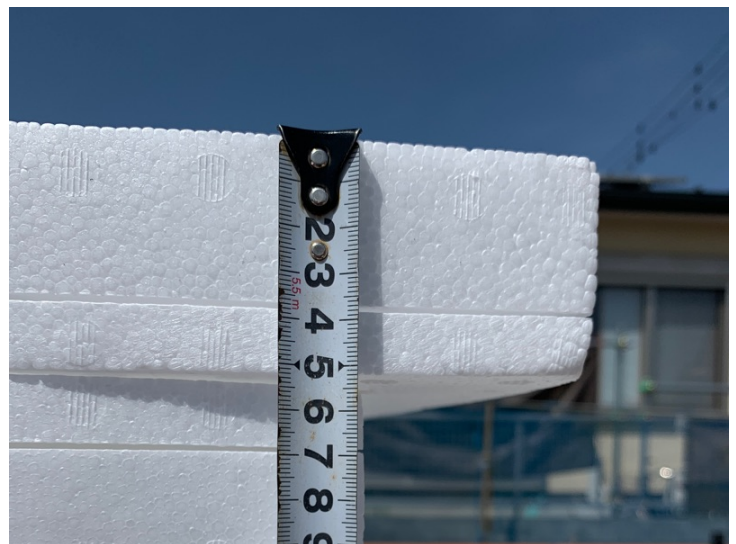
## 3-9 床断熱材

②断熱材の厚さは確認できる資料と一致している

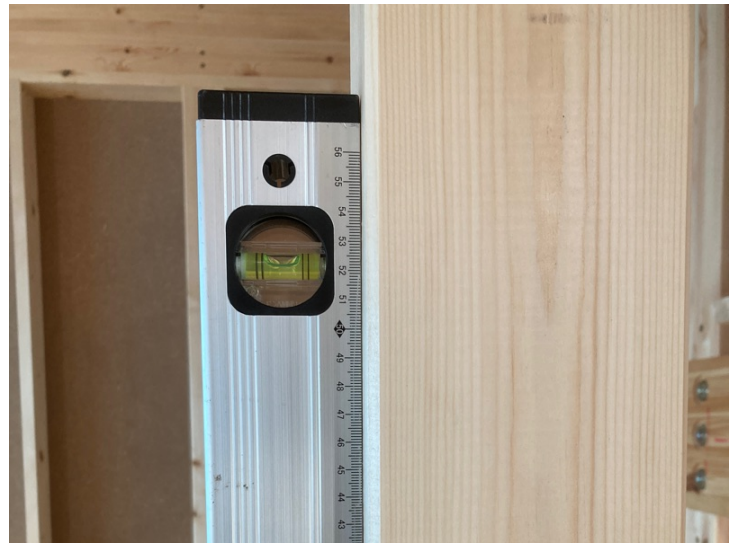
## 4-3 軸組の確認

①柱建方完了時の垂直精度に大きな不具合が無い(1階)

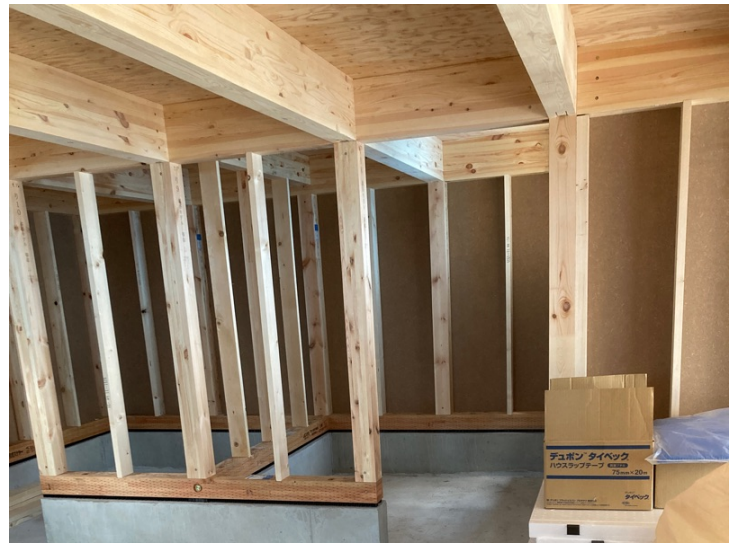
## 4-3 軸組の確認

③主要構造部の種類は確認できる資料と一致している

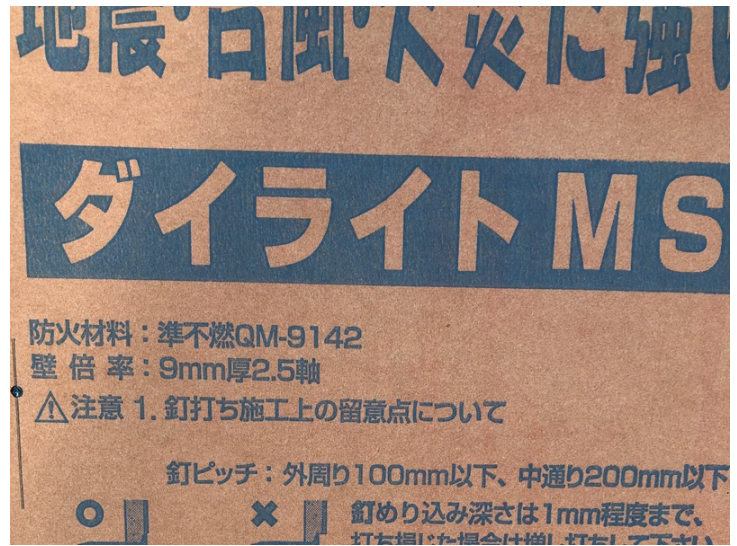
5-2 外周部面材耐力壁

②外周部面材耐力壁の厚さは設計図書通りである

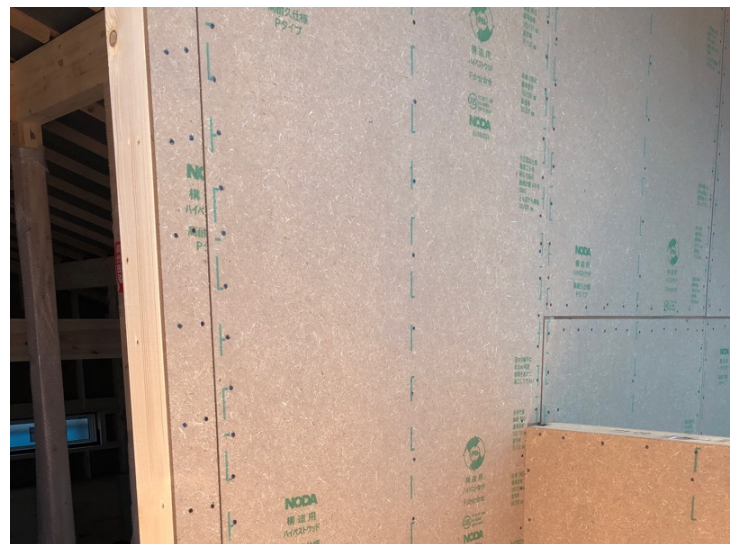
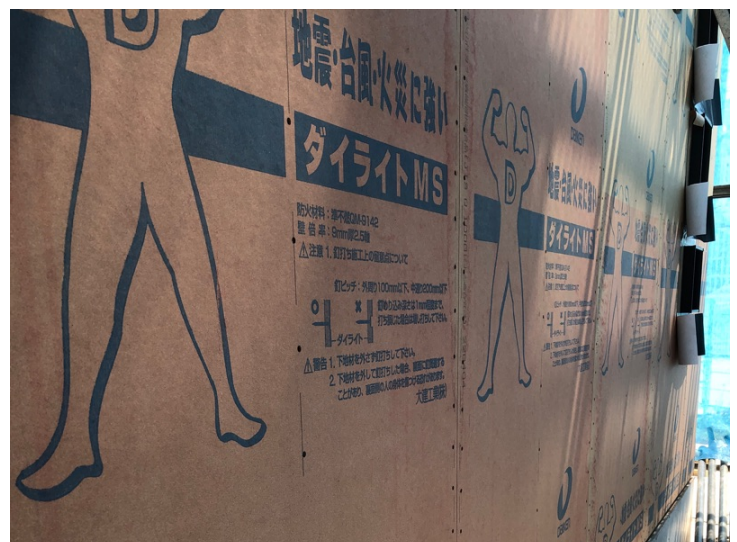
5-2 外周部面材耐力壁

③外周部面材耐力壁の位置は設計図書通りである

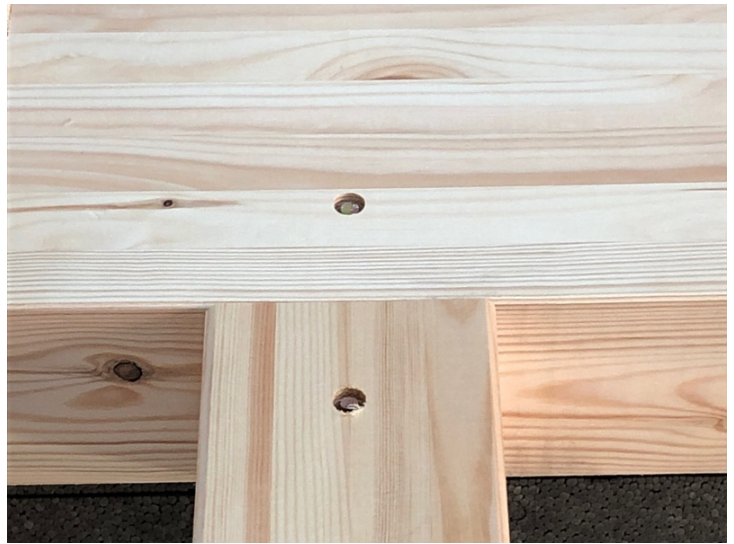
## 5-3 柱金物

③柱金物のビス抜けが無い(ドリフトピン含む)

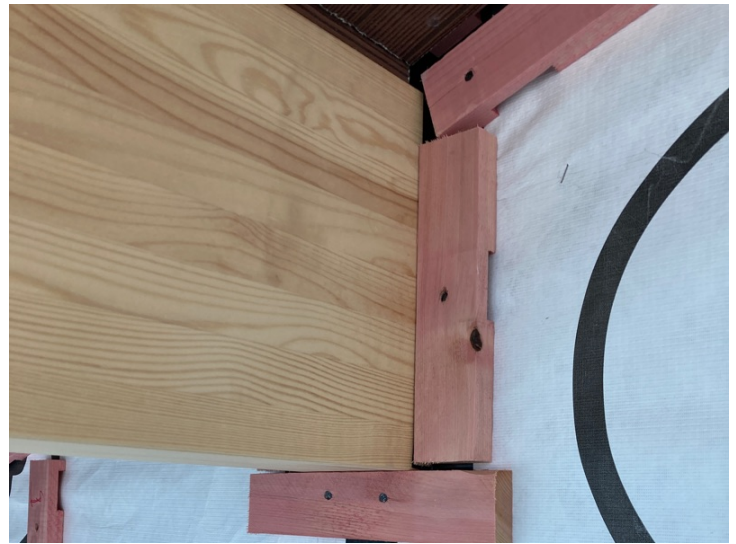
## 6-1 現状の確認

⑧母屋廻りの止水処理が確認できる

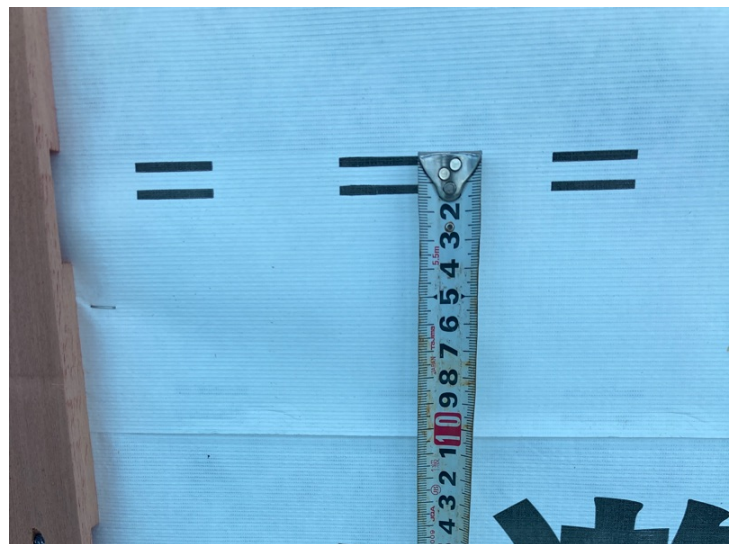
## 6-2 防水シート

③防水シート重ね巾(上下)が(90ミリ)以上ある

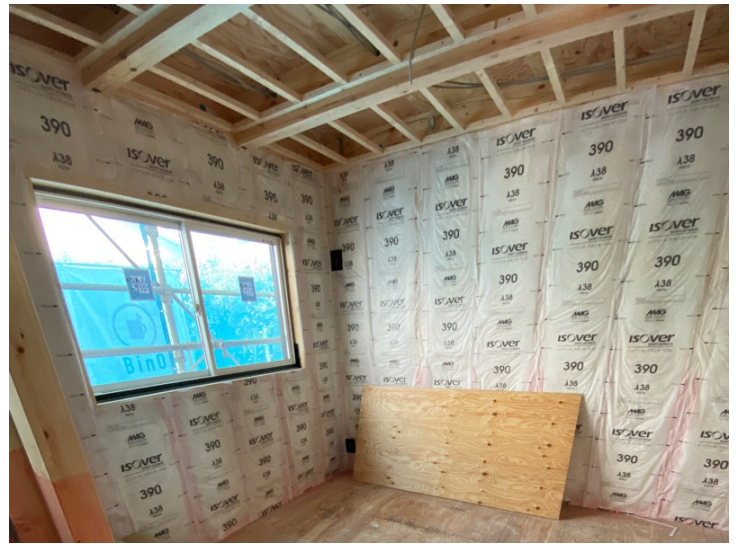
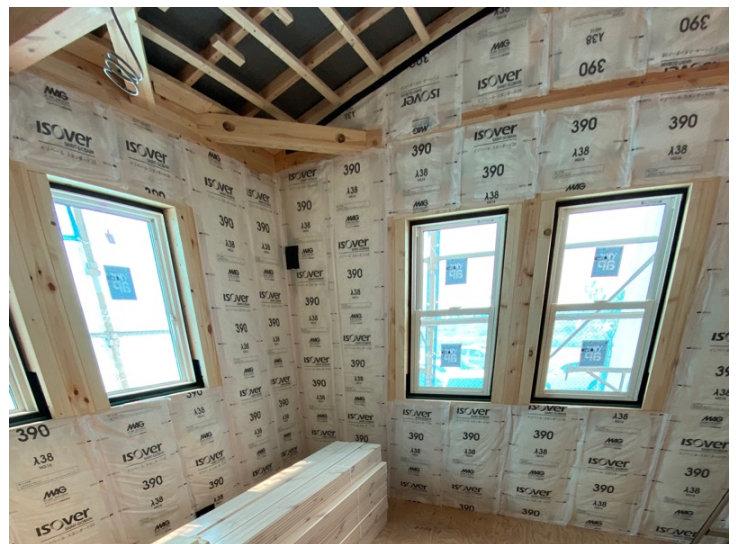
①壁断熱材の施工が確認できる

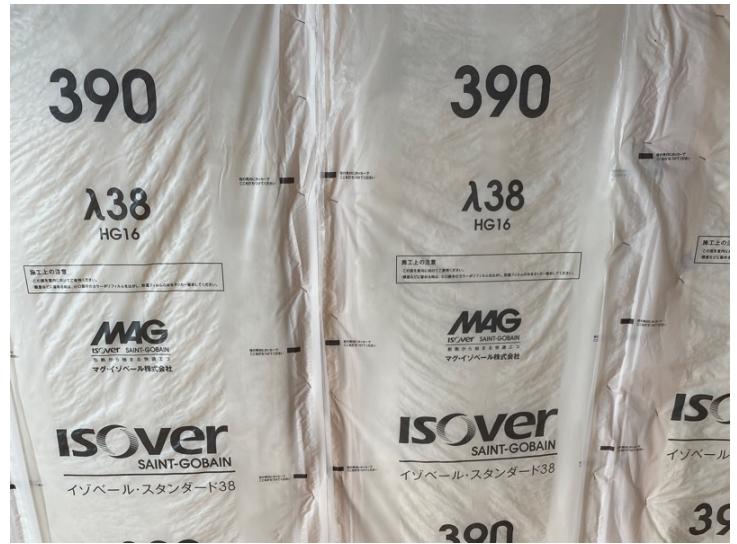
①種類は設計図書通りである

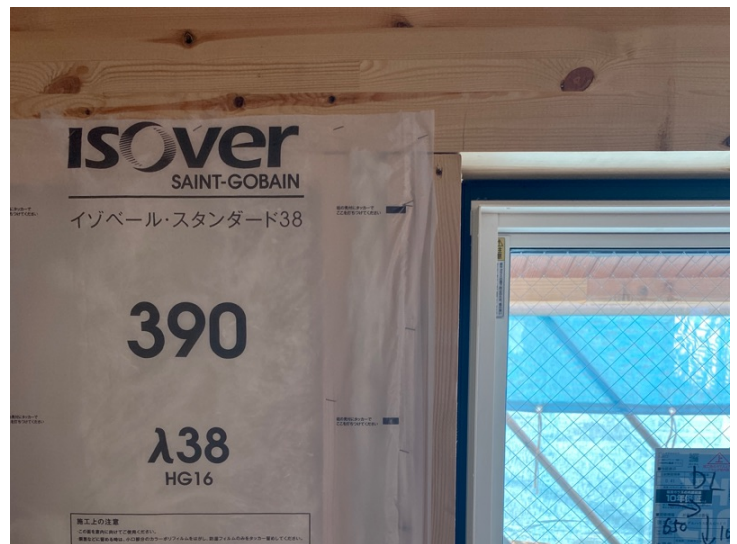
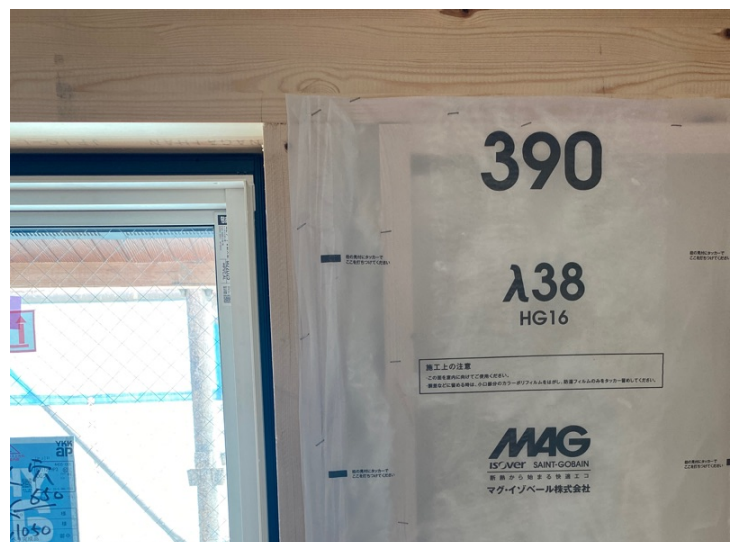
## 7-2 壁断熱材

⑤狭小部の隙間に断熱材又は木材が挿入されている

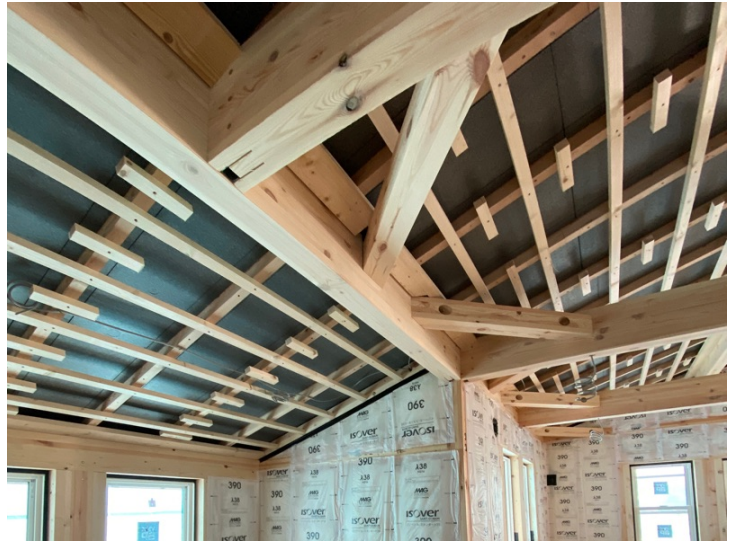
①種類は設計図書通りである

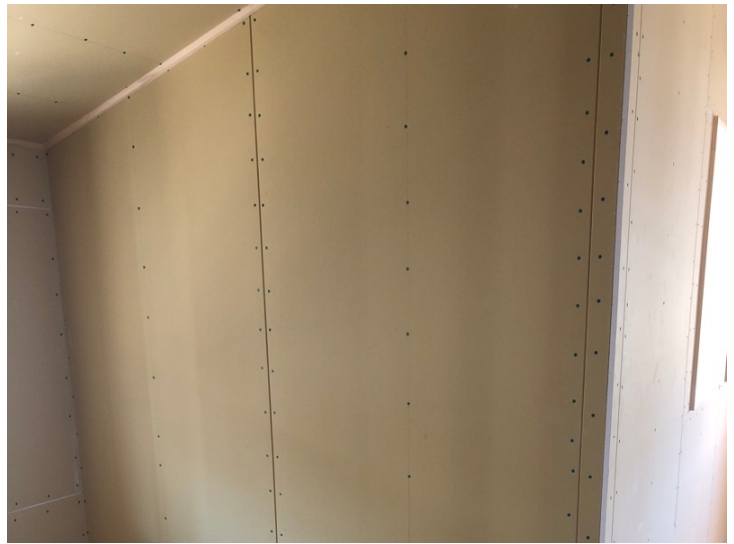
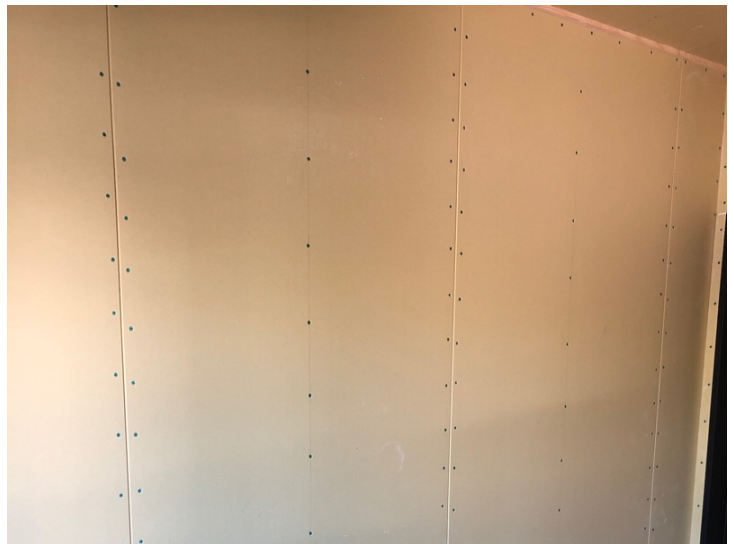
①壁ボードの施工が確認できる

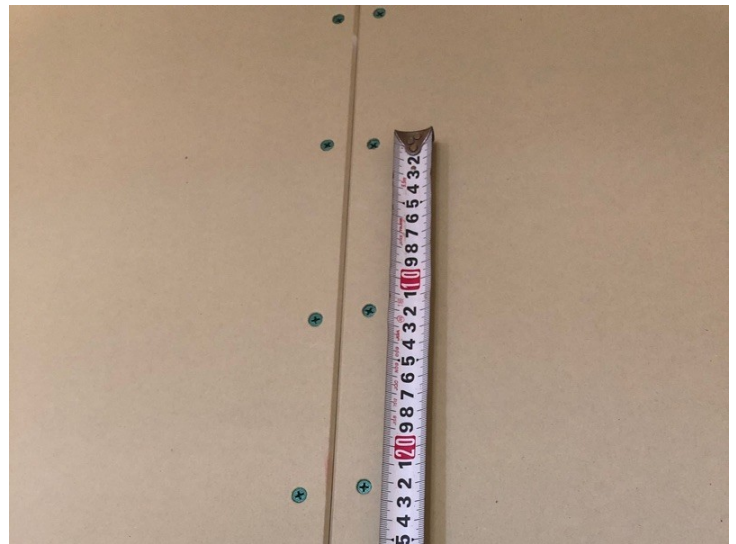
②外周部のビスピッチ基準通りである

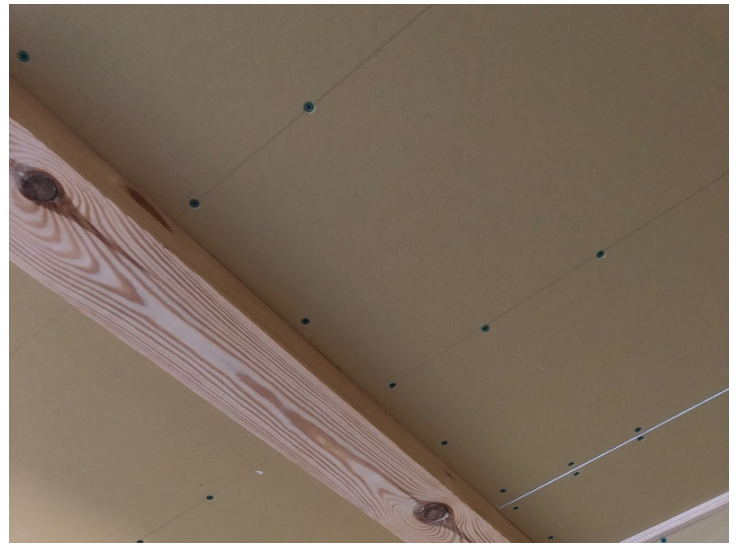
③内部のビスピッチは基準通りである

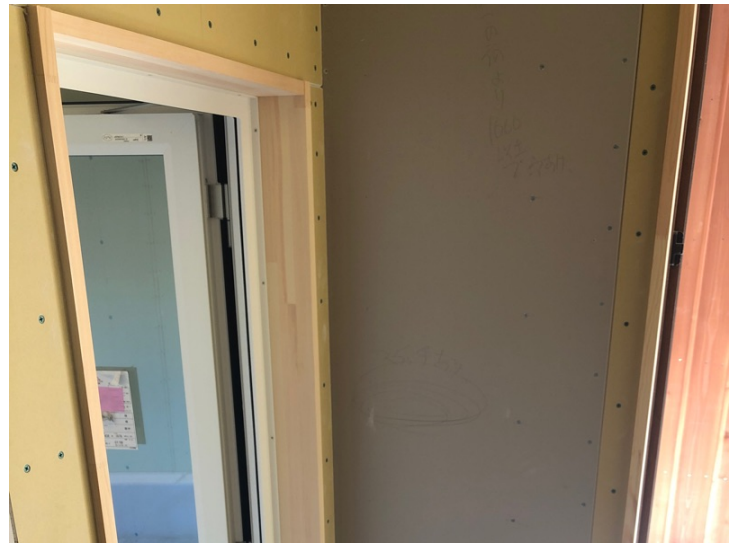
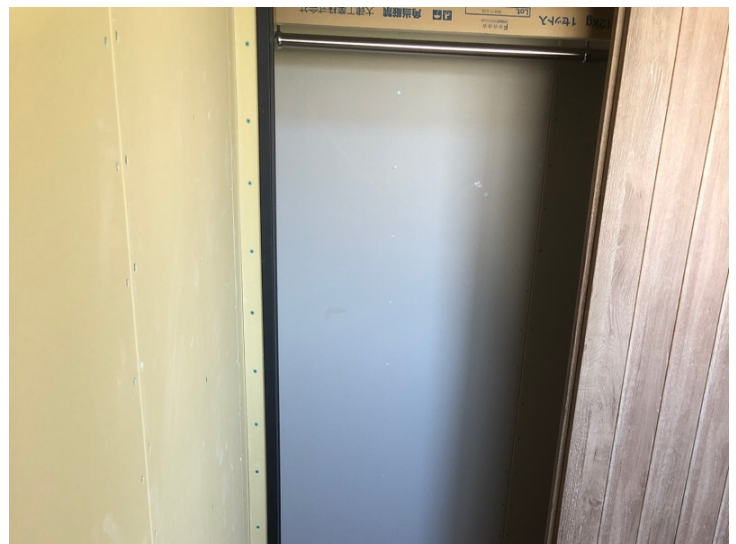
③内部面材耐力壁の位置は設計図書通りである
