BinO WAVE Balcony37越谷モデルハウス様邸 新築工事

# 現場監査記録書

# 第1回 基礎コンクリート打設前監査(べた基礎・布基礎)

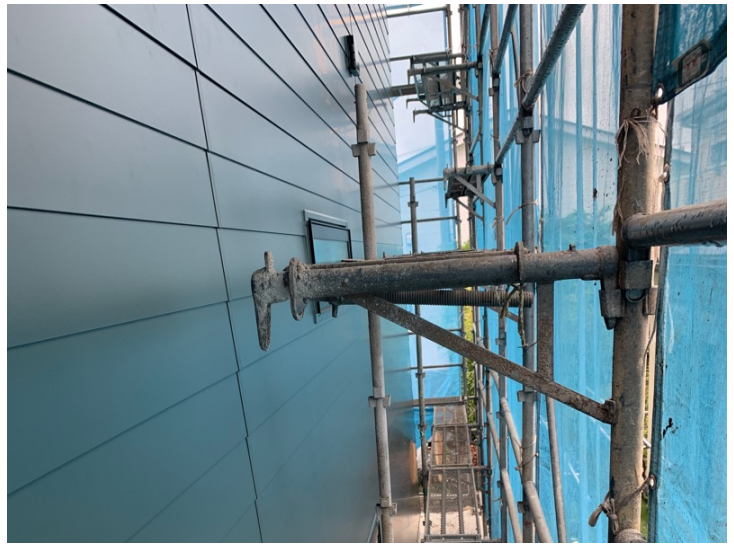
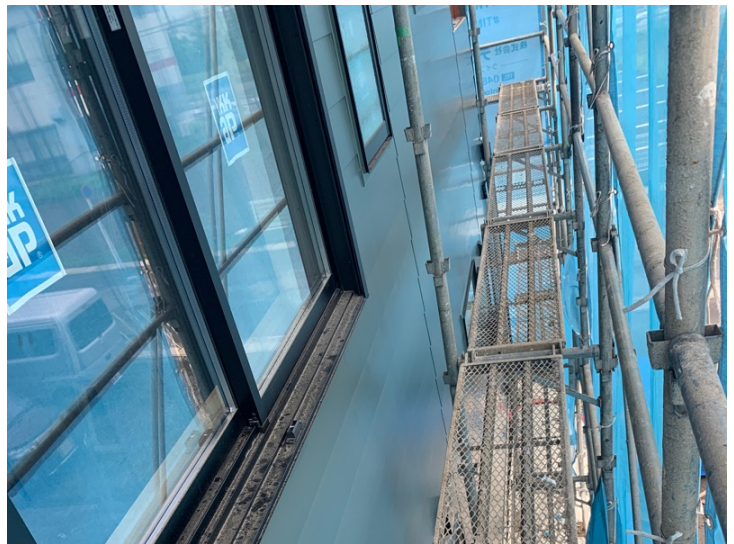
①外装状態が確認出来る

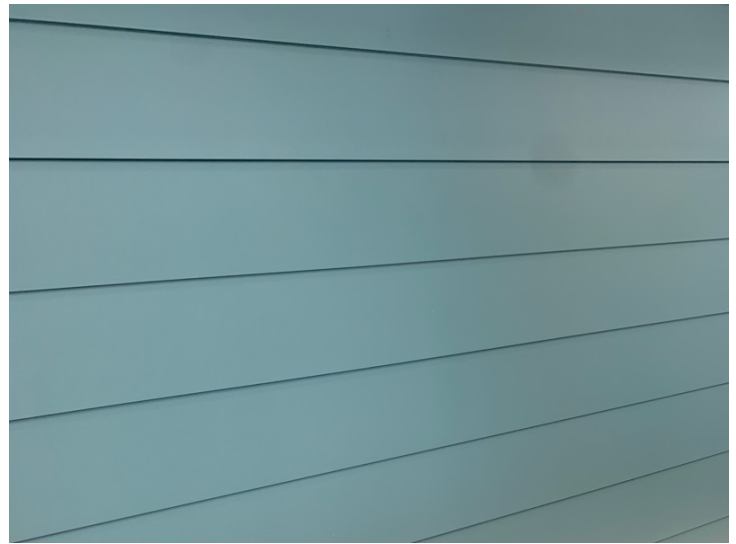
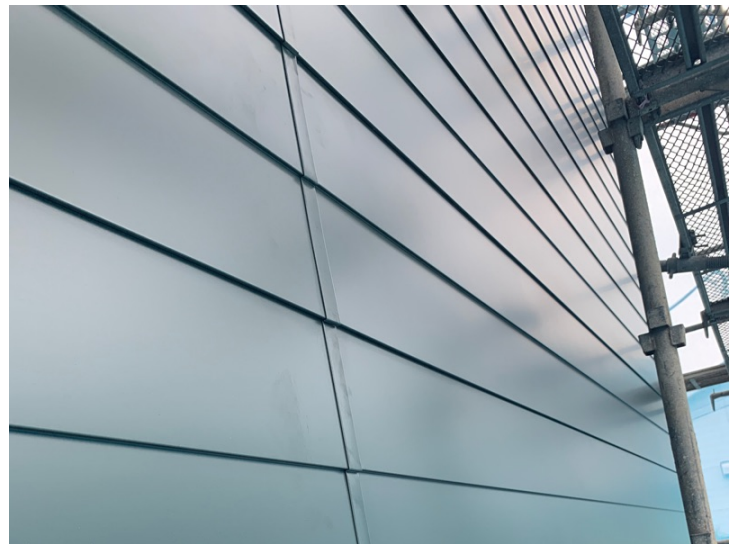
①著しいキズ、凹み、浮き、割れが無い

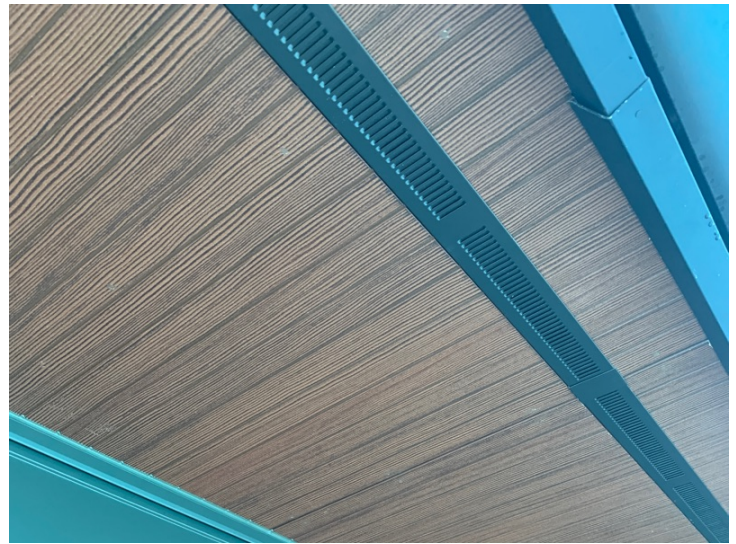
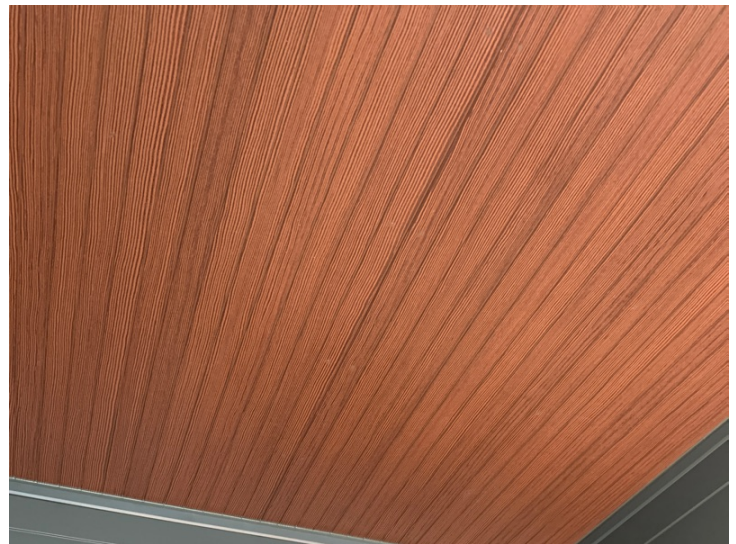
①著しいキズ、凹み、浮き、割れが無い

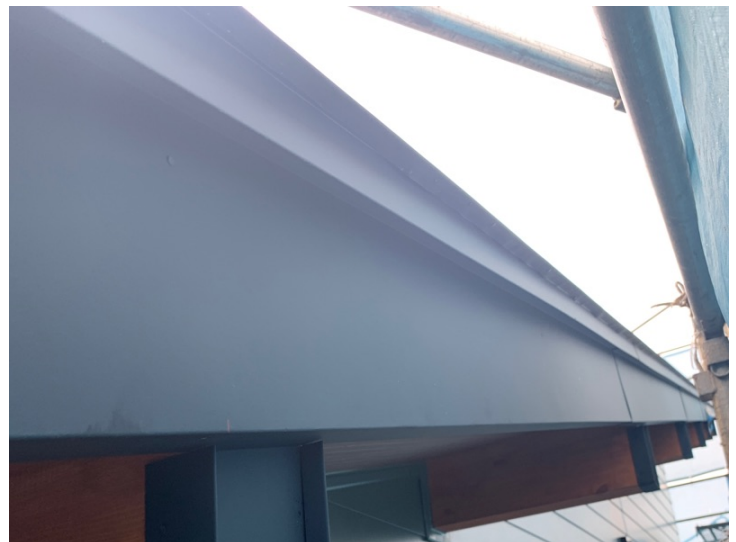
## 9-4 破風板・鼻隠し

①著しいキズ、凹み、浮き、割れが無い

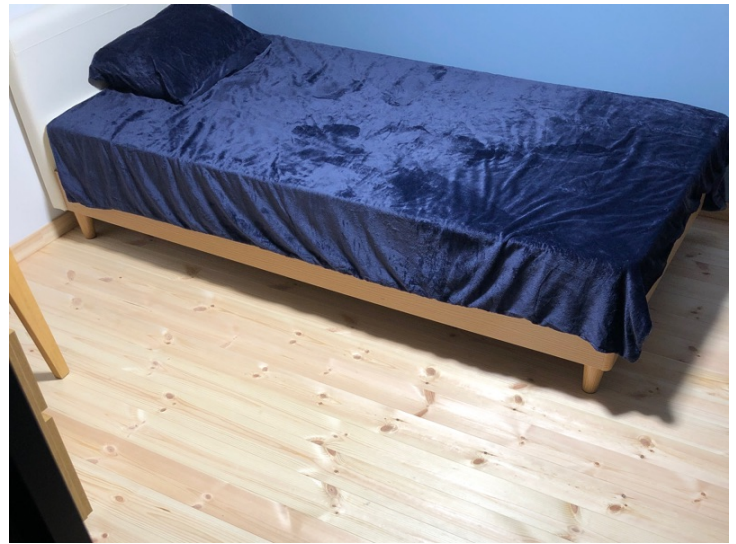
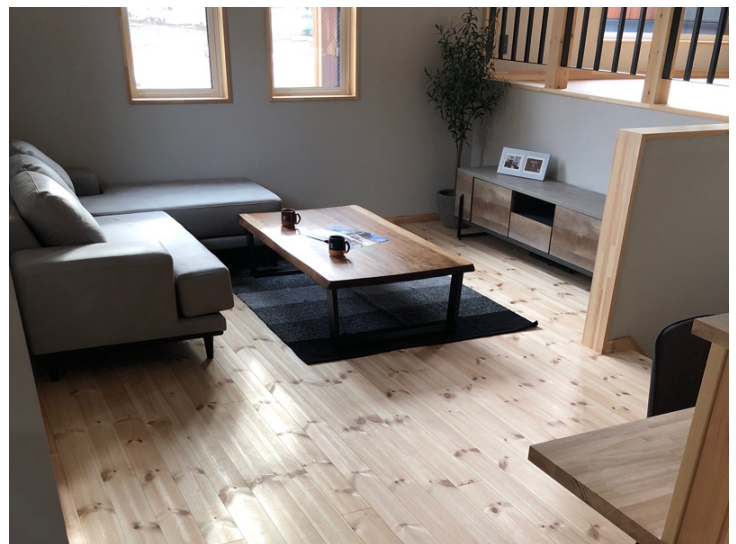
①室内の清掃が完了している

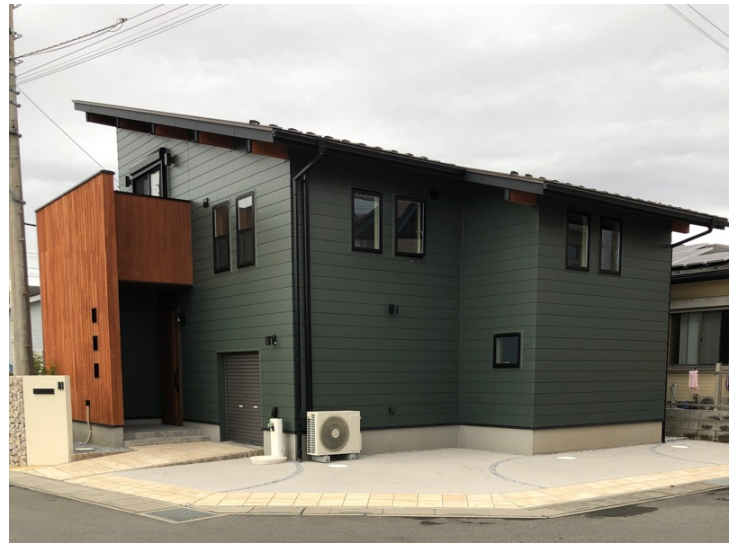
⑧外部仕上の仕様が確認できる

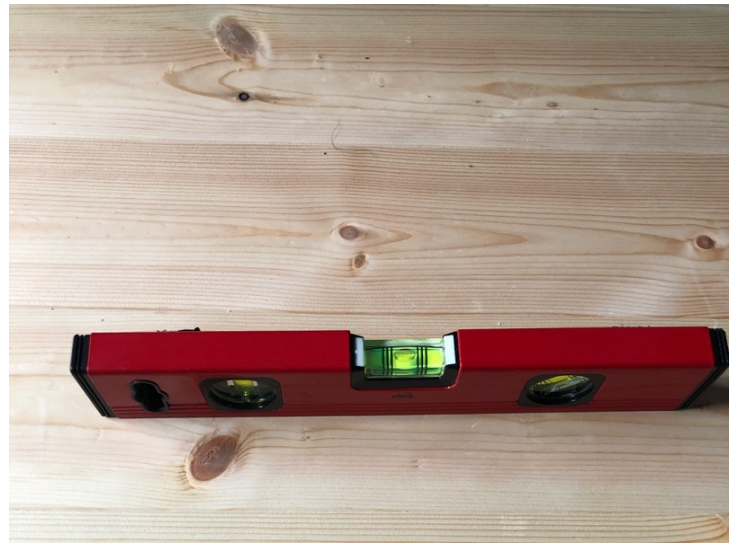
⑤床の水平精度に大きな不具合が無い

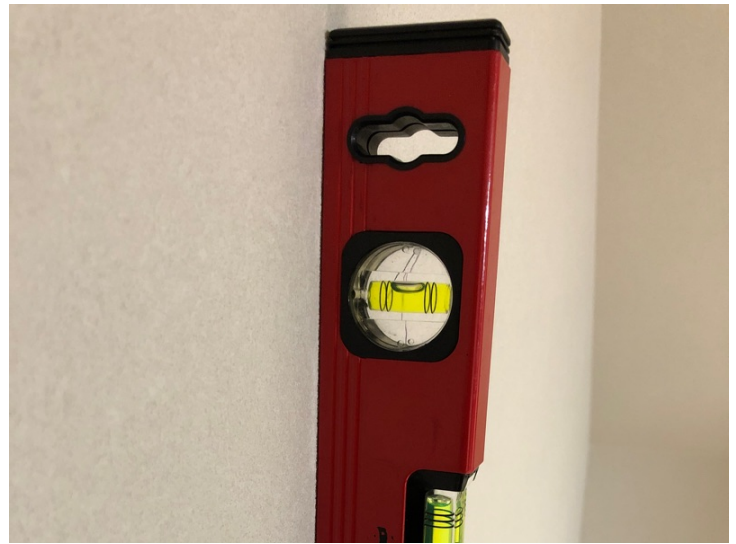
⑤壁の垂直精度に大きな不具合が無い

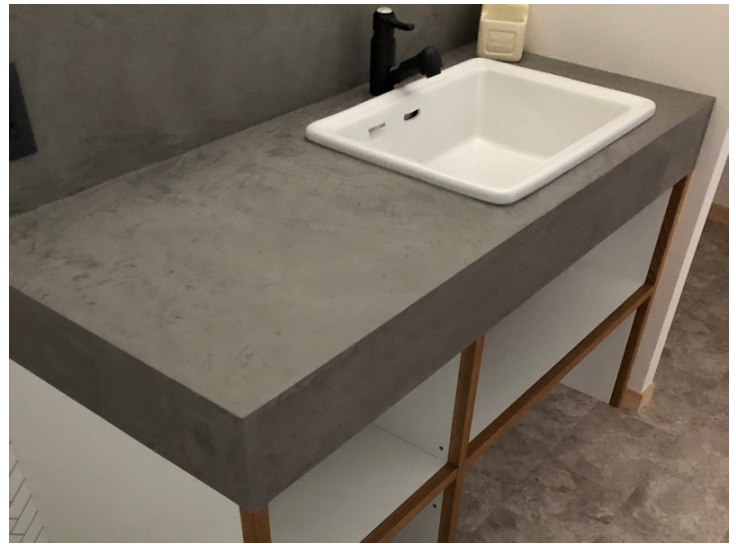
③洗面化粧台扉の仕上げに不具合が無い
