BinO WAVE Balcony37越谷モデルハウス様邸 新築工事

# 現場監査記録書

# 第1回 基礎コンクリート打設前監査(べた基礎・布基礎)

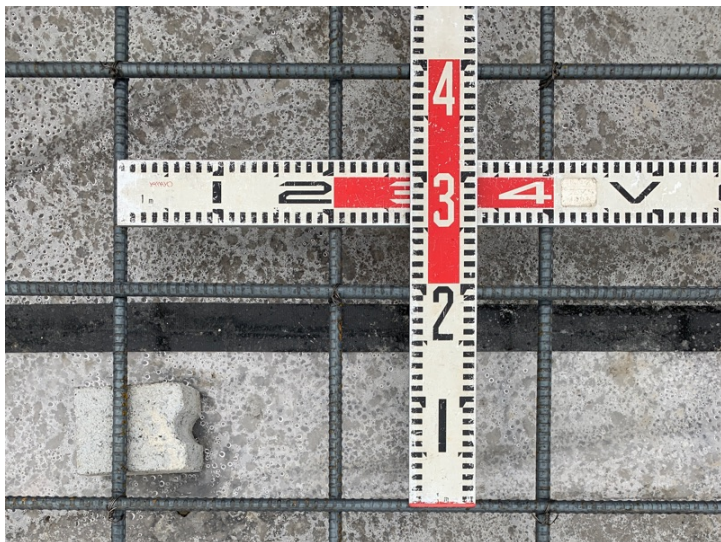
③底盤配筋ピッチは設計図書と一致している

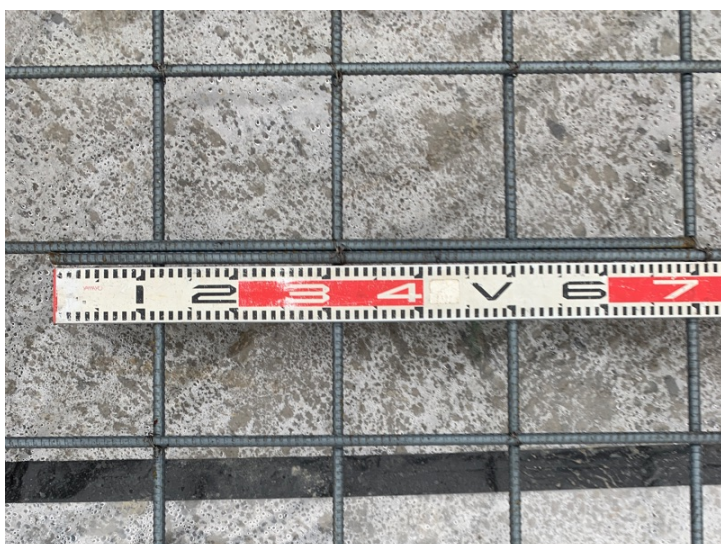
⑦鉄筋継手長さは40d以上ある

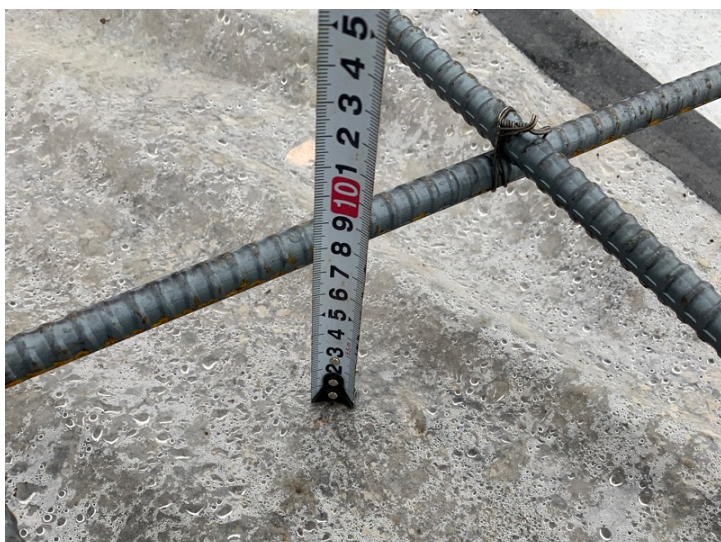
⑨底盤鉄筋下かぶり厚さは(60ミリ)以上ある

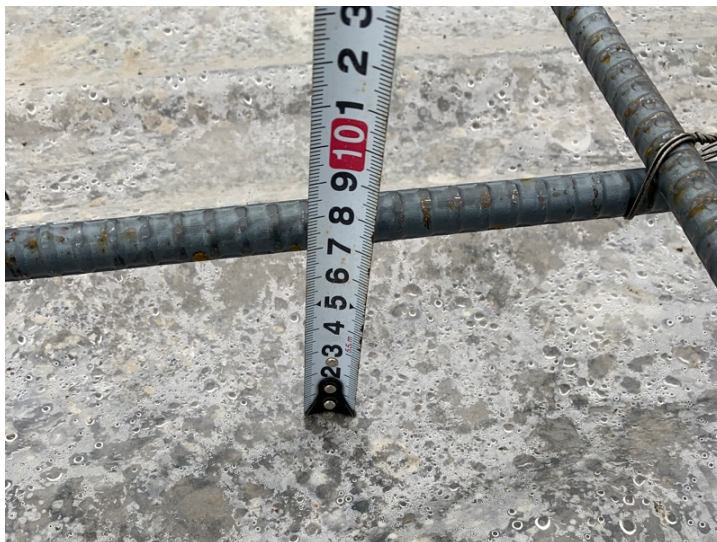
⑨底盤鉄筋下かぶり厚さは(60ミリ)以上ある

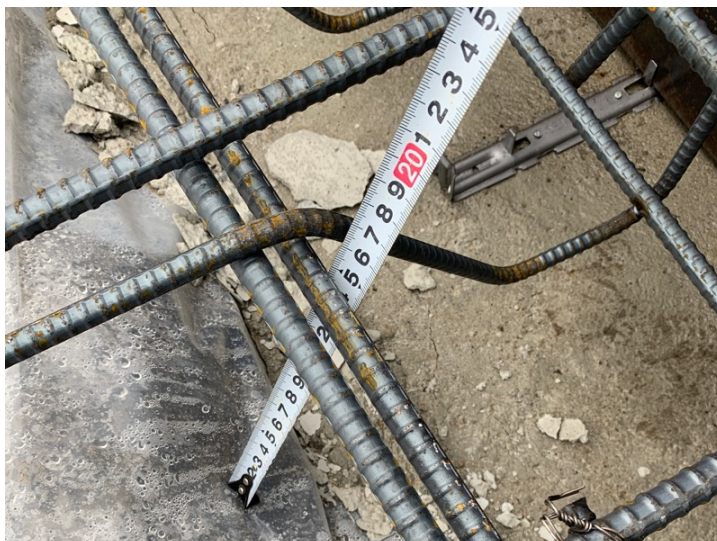
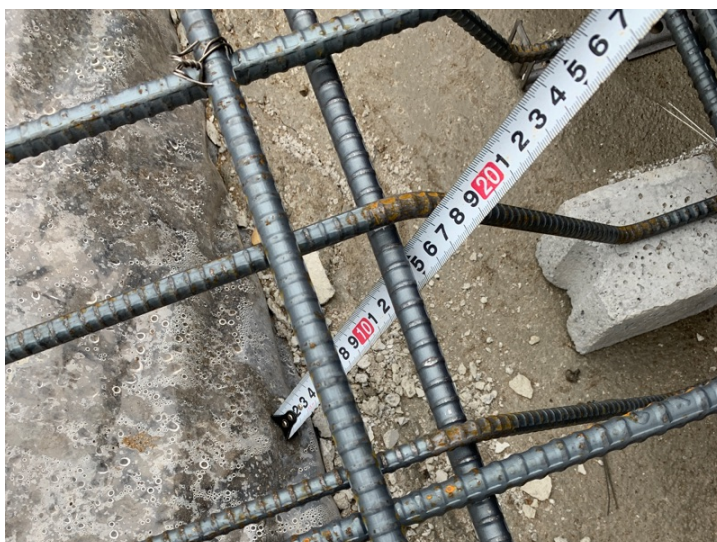
⑩底盤ハンチ筋下かぶり厚さは(60ミリ)以上ある

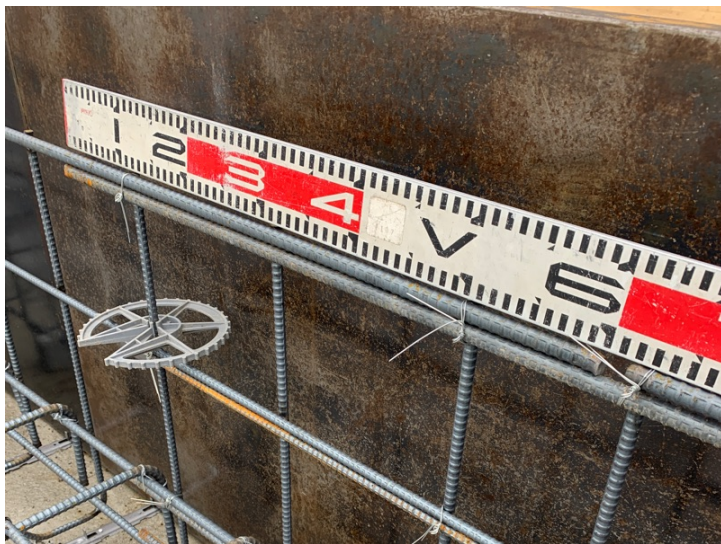
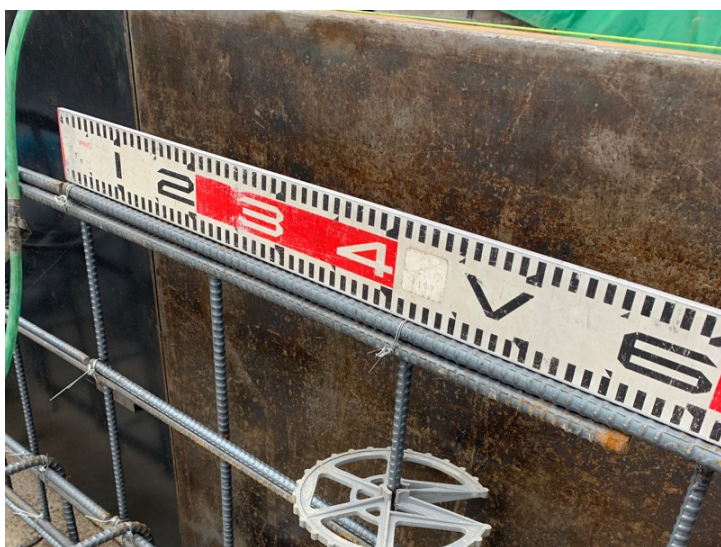
③上下横筋の継手長さは40d以上ある

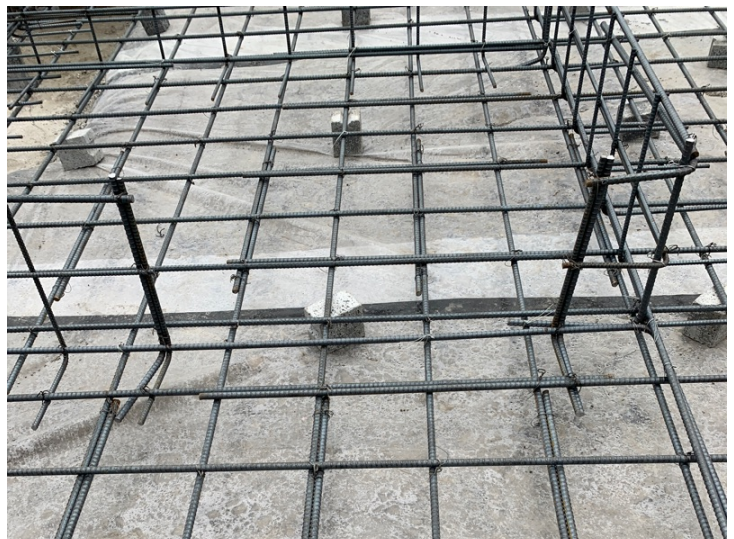
⑥人通口には基準通りの補強筋の挿入がある

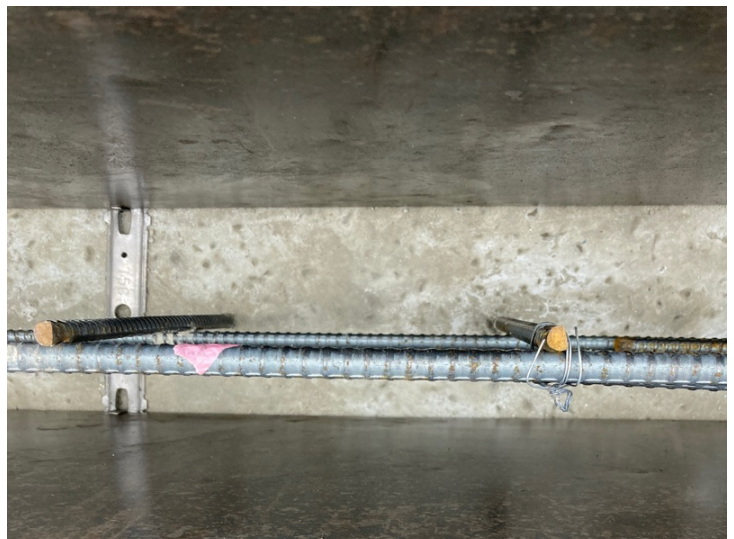
監査 写真あり
②打継ぎ面にゴミ、レイタンスが無い	2022/3/29	改善	2022/3/29

②打継ぎ面にゴミ、レイトンスが無い

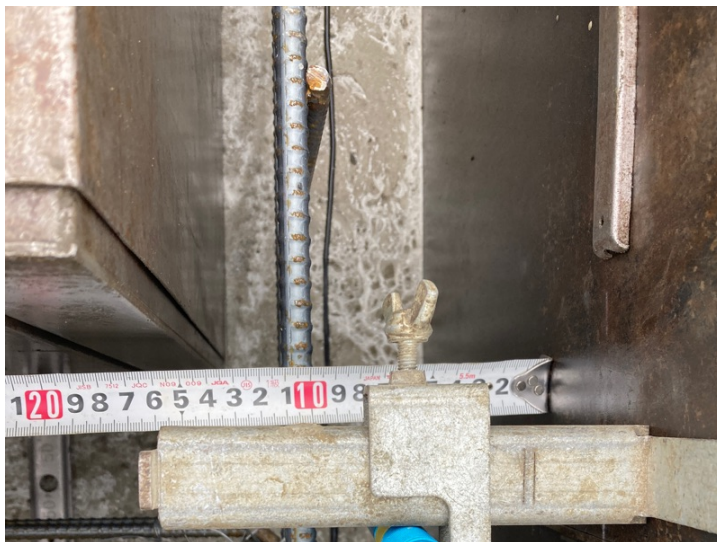
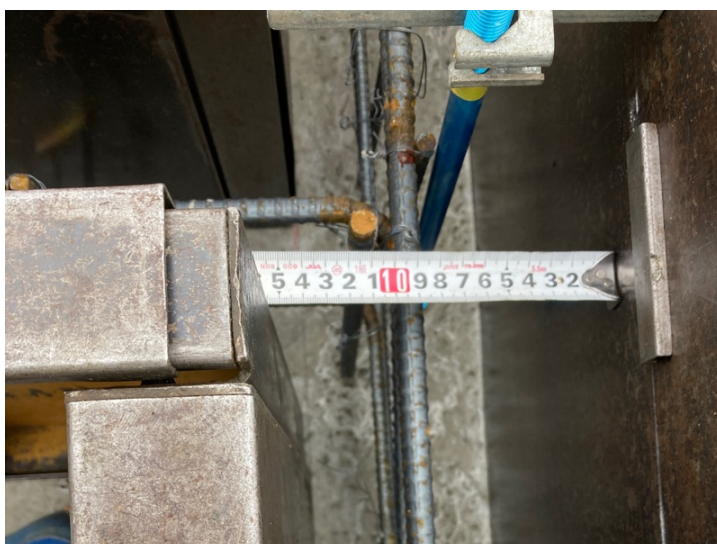
①外部立上り鉄筋かぶり厚さが(40ミリ)以上ある

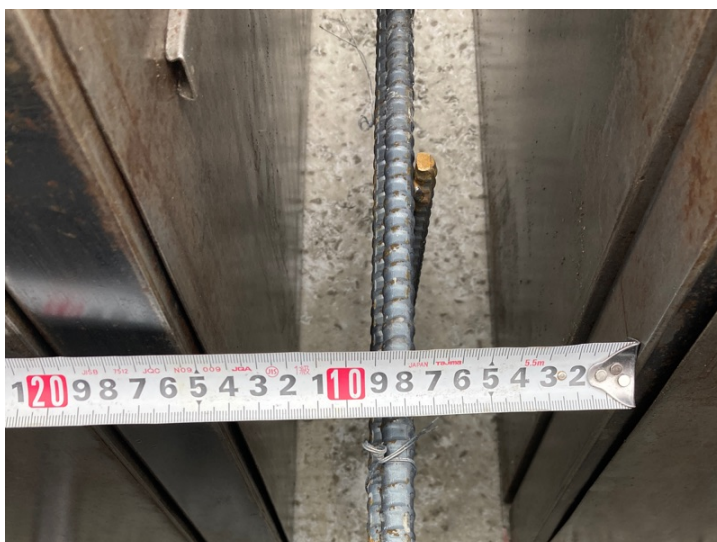
②内部立上り鉄筋かぶり厚さが(30ミリ)以上ある

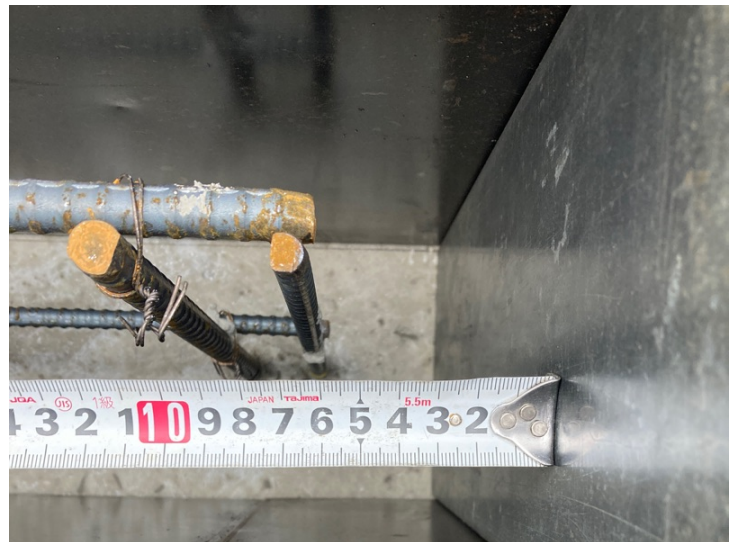
③人通口等端部小口かぶり厚さが横筋先端から(30ミリ)以上ある

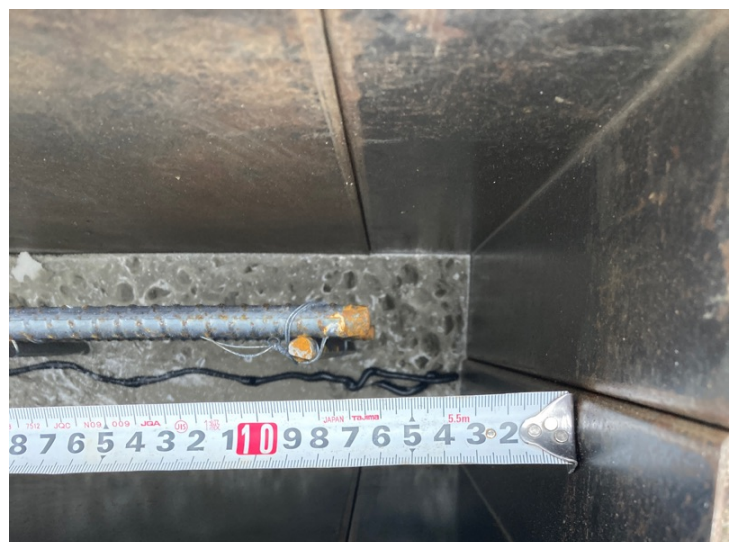
④人通口等端部小口からの最端部縦筋が(100ミリ)以内にある

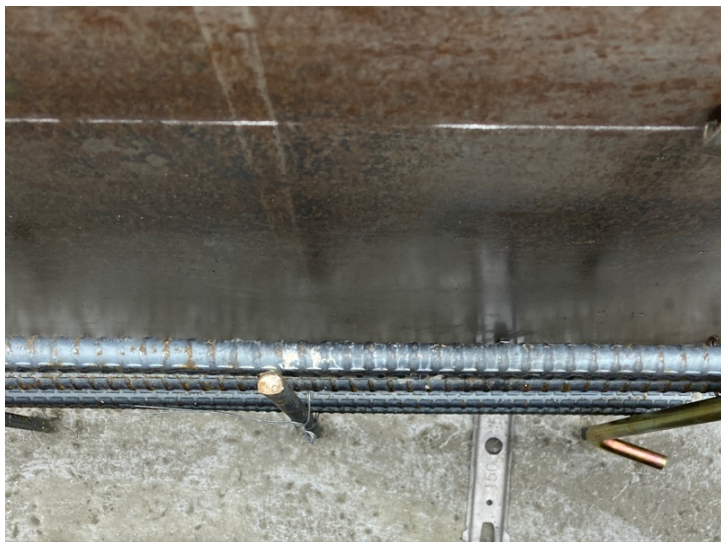
監査 写真あり
⑤鉄筋に(15ミリ)程度のコンクリートの塊が無い	2022/3/29	改善	2022/3/29

⑤鉄筋に(15ミリ)程度のコンクリートの塊が無い

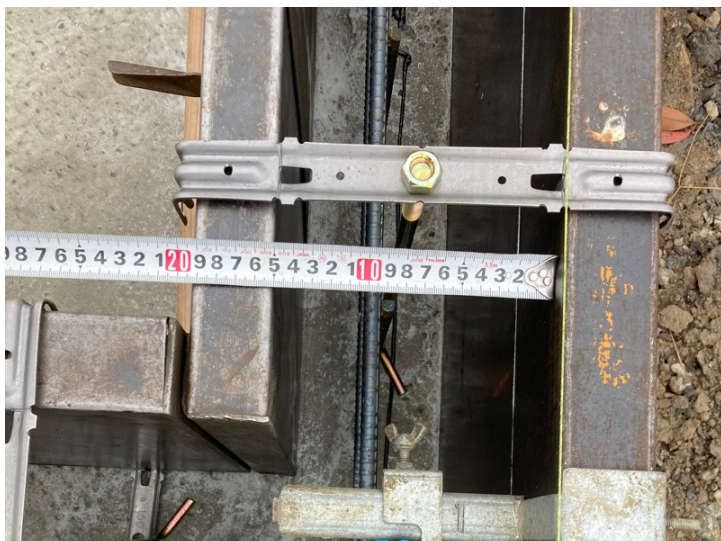
監査 写真あり
⑥一般部立上り型枠巾は設計図書通りである	2022/3/29	改善	2022/3/29

⑥一般部立上り型枠巾は設計図書通りである

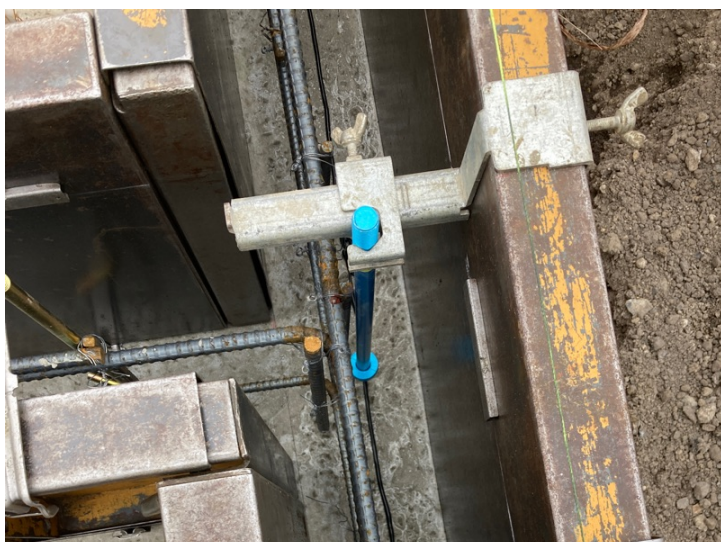
②ホールダウンアンカーの種類は設計図書通りである

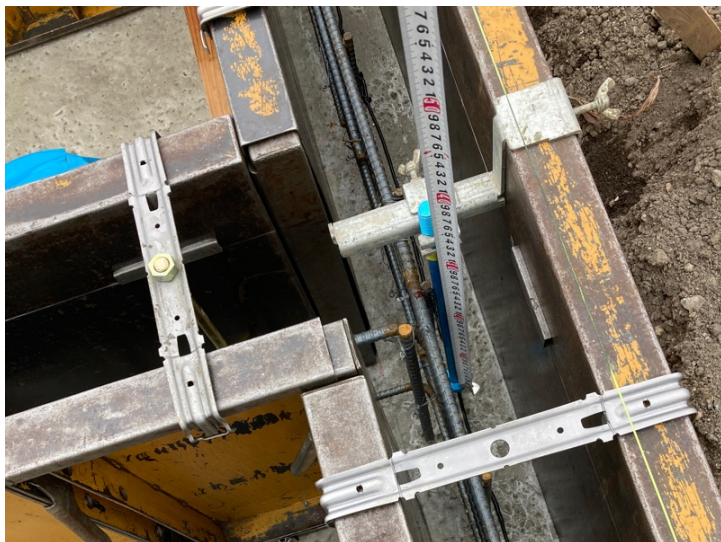
③ホールダウンアンカーの埋込み深さは基準通りである

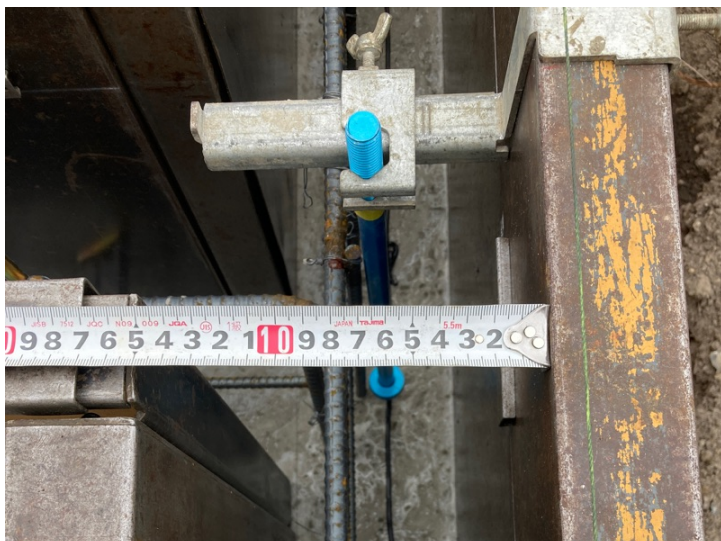
④ホールダウンアンカーのかぶり厚さが(30ミリ)以上ある

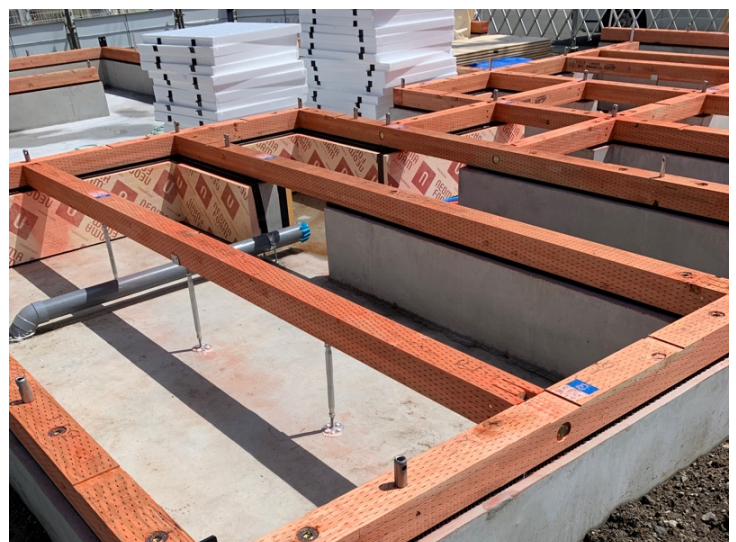
⑤アンカーボルトの締付けが確認できる

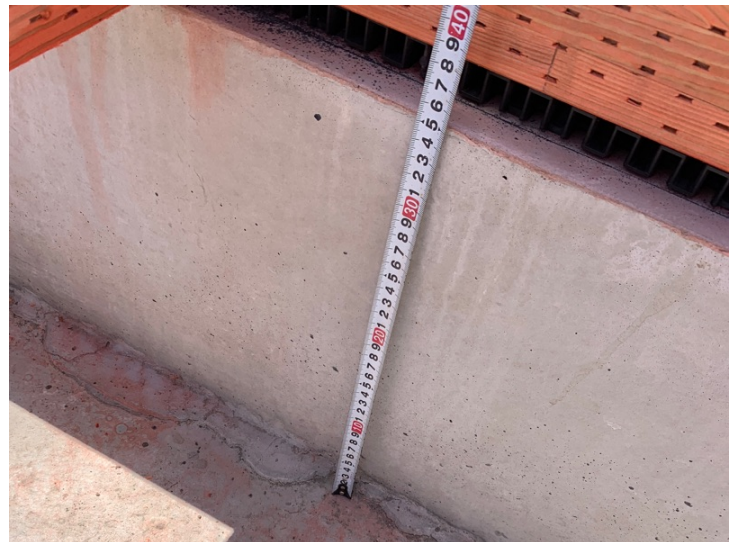
③立上りコンクリートの高さは配筋図通りである

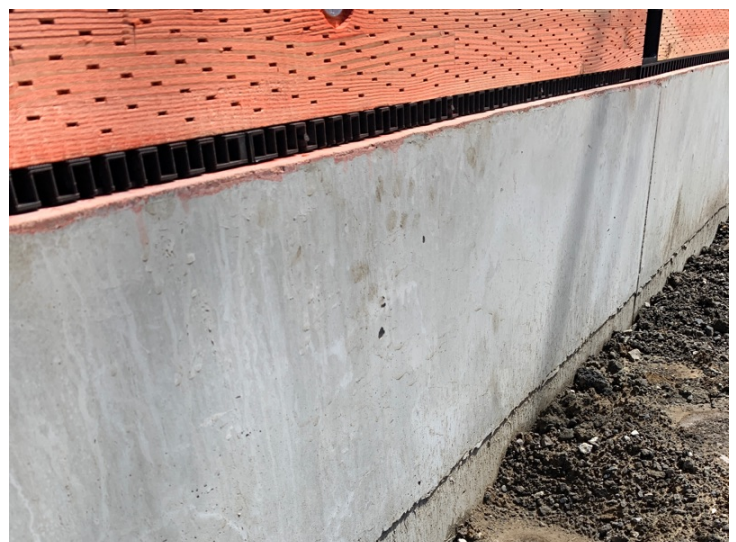
④立上りコンクリートに直径(100ミリ)程度のジャンカが無い

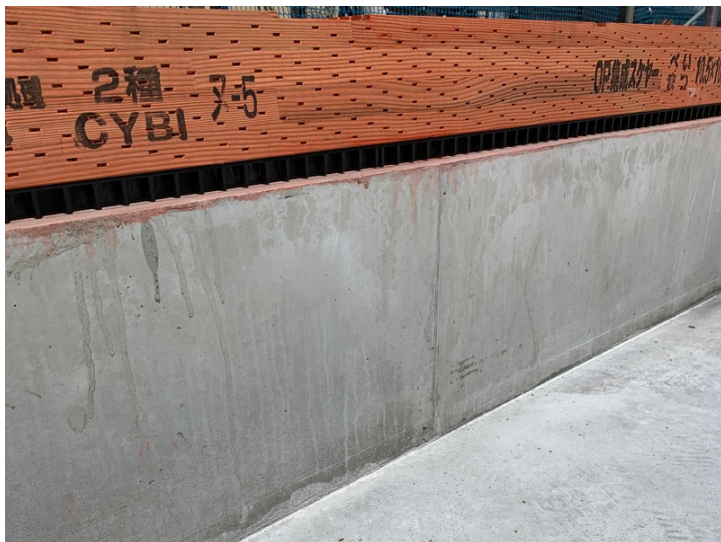
④立上りコンクリートに直径(100ミリ)程度のジャンカが無い

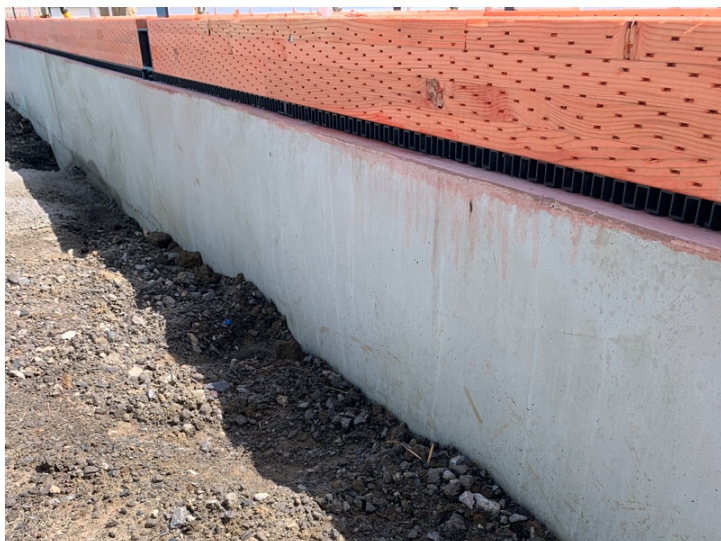
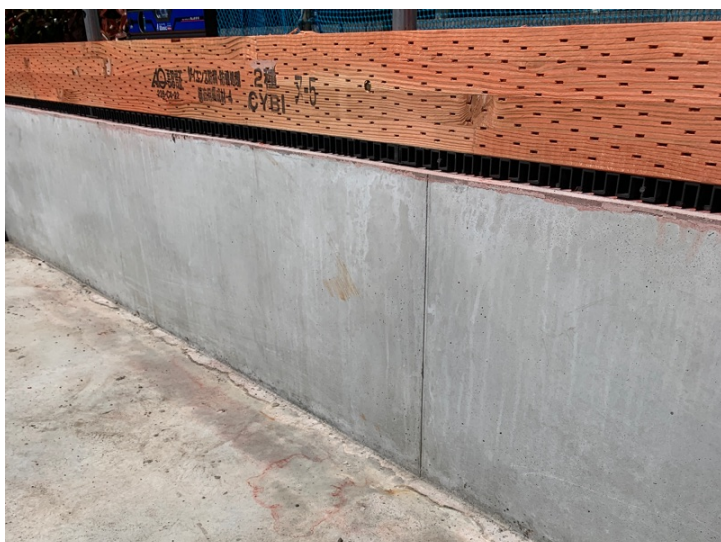
⑤立上りコンクリートに(0.5ミリ)以上のクラックが無い

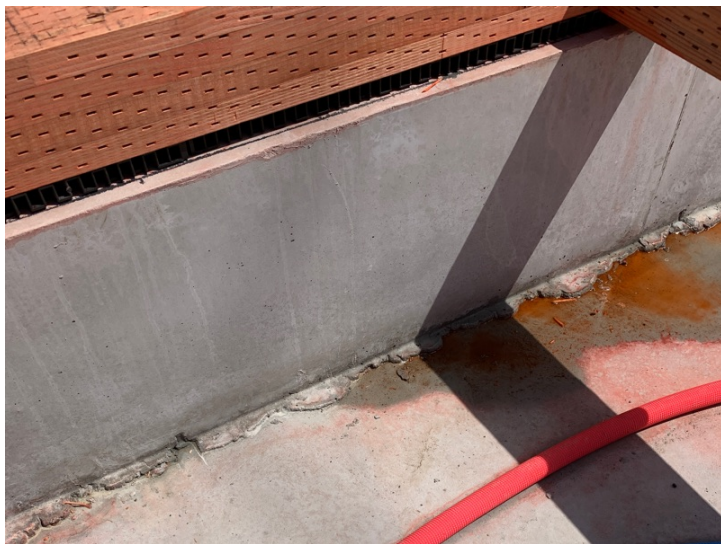
⑦セパレータが撤去されている

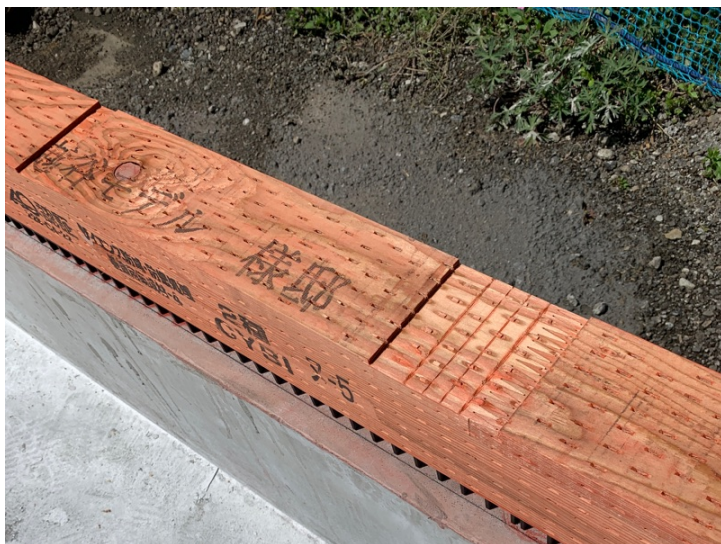
①土台の種類は設計図書通りである

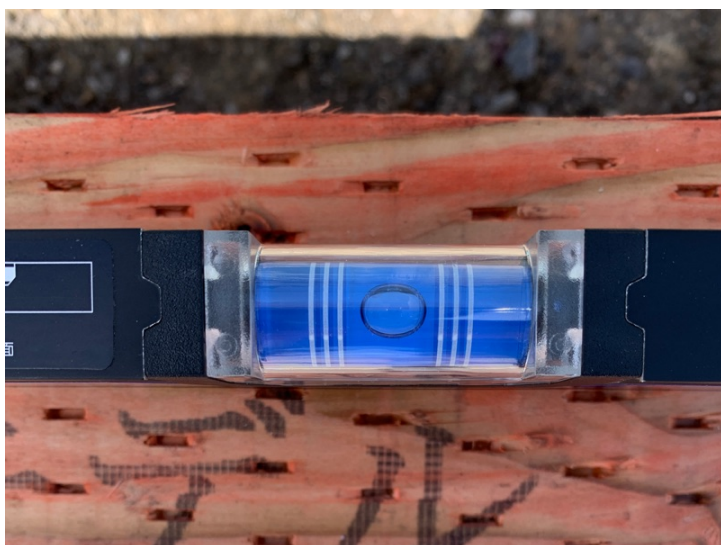
④土台据付完了時の水平精度に大きな不具合が無い

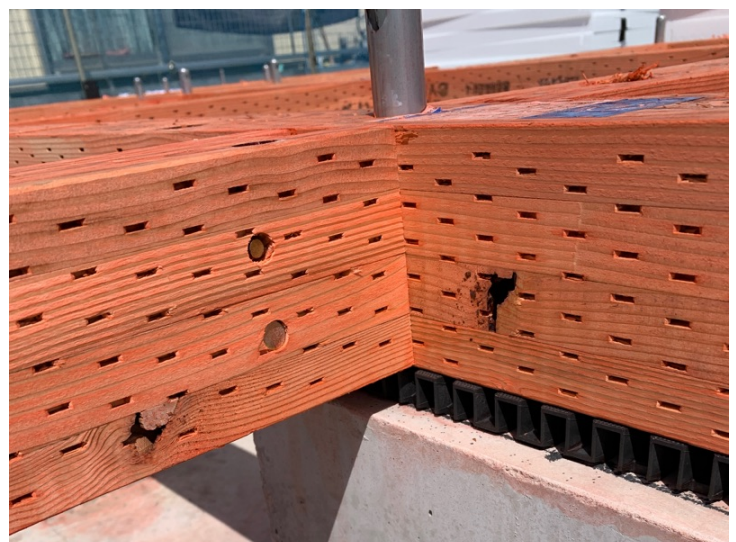
③大引き仕口位置のドリフトピンに打ち忘れがない

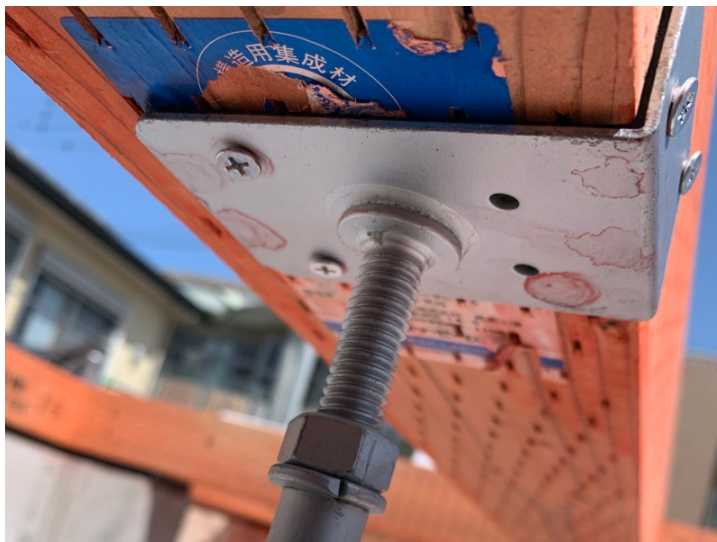
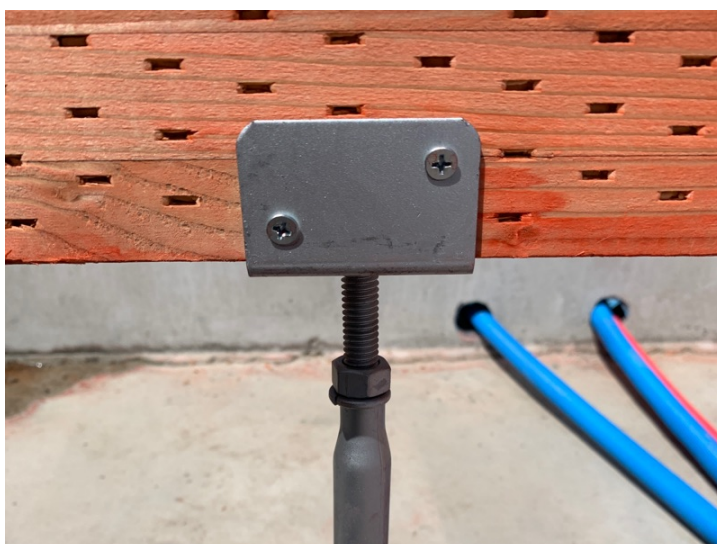
②床束は大引にビス打ちされている

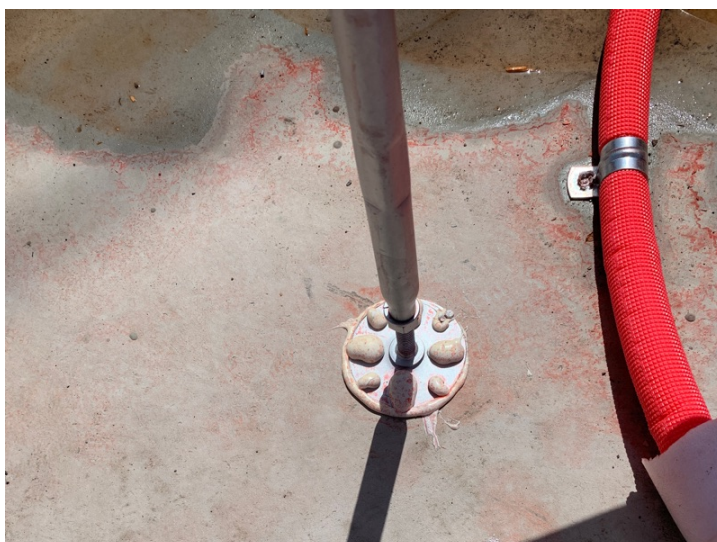
④床束はコンクリート面にボンドで固定されている

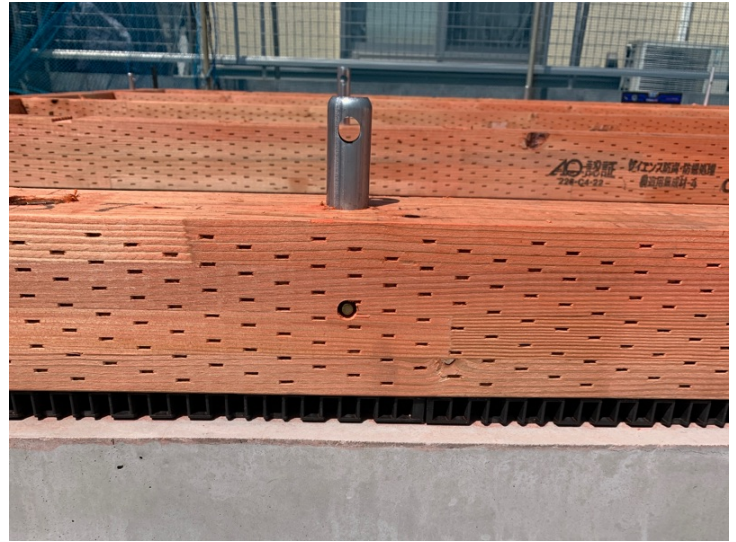
①基礎パッキンが柱位置にある。

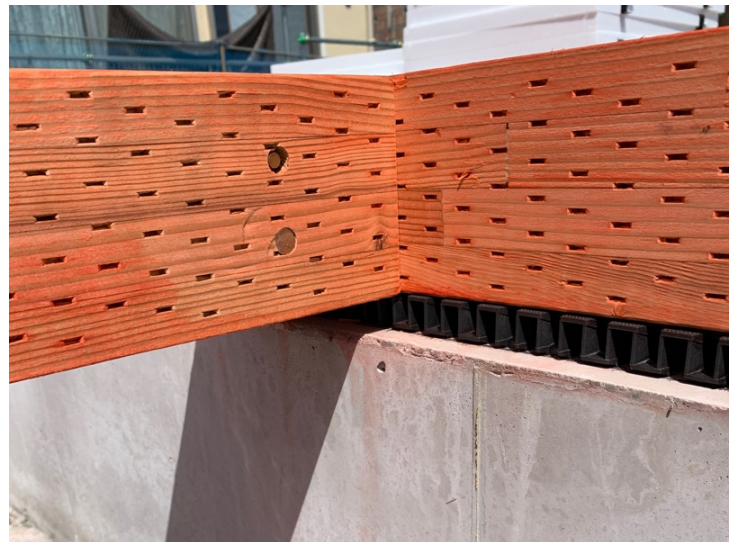
⑤基礎パッキンが大引掛かり位置にある

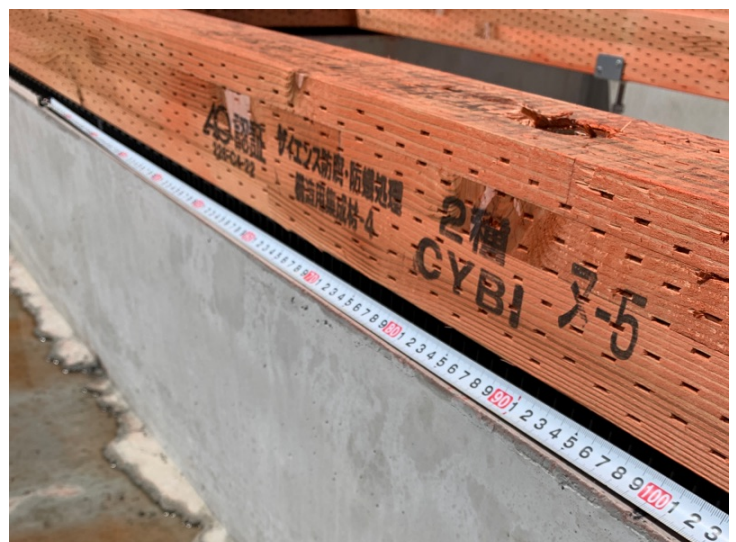
⑥基礎パッキンのピッチは(1000ミリ)以内である

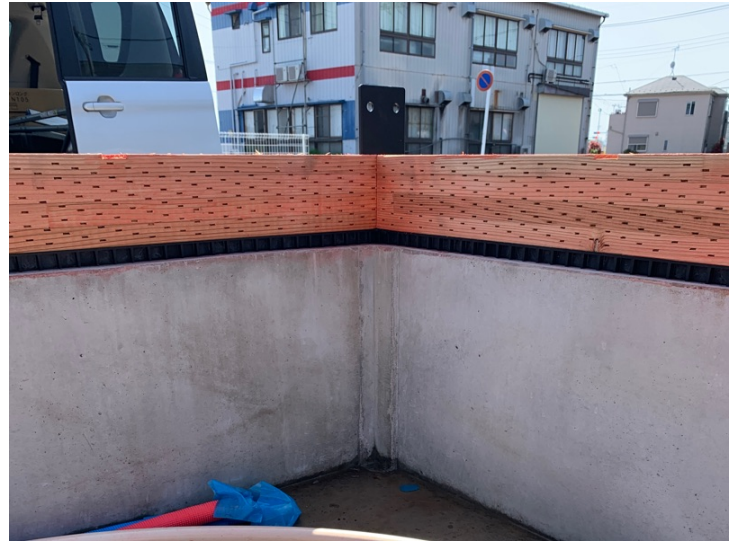
⑦気密パッキンの取付位置は基準通りである

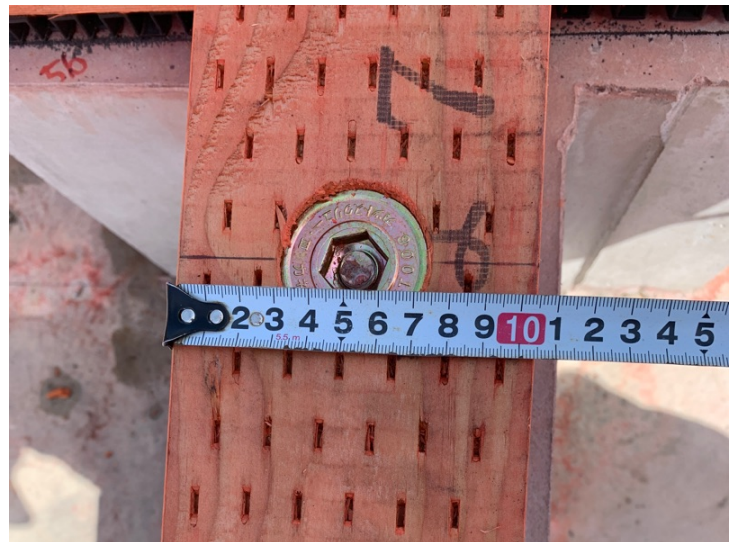
①アンカー位置が土台側面より(30ミリ)以上ある

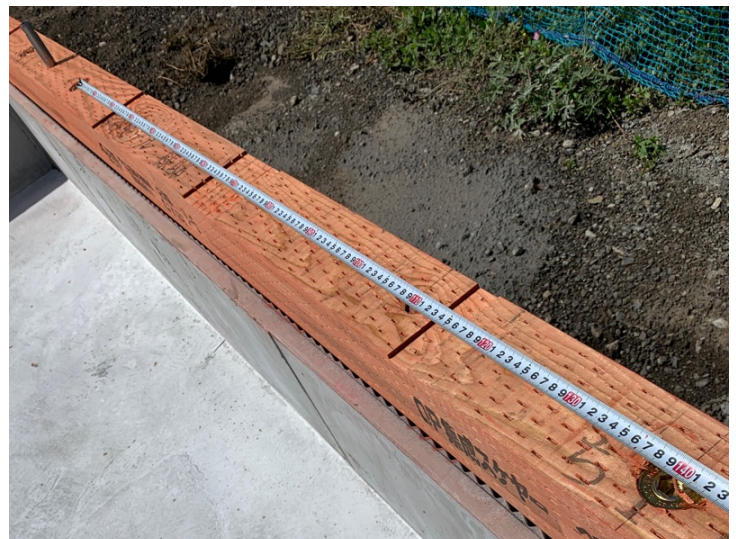
## 3-7 アンカーボルト

⑤アンカーのピッチが(2階建以下2700ミリ・3階建2000ミリ)以下である

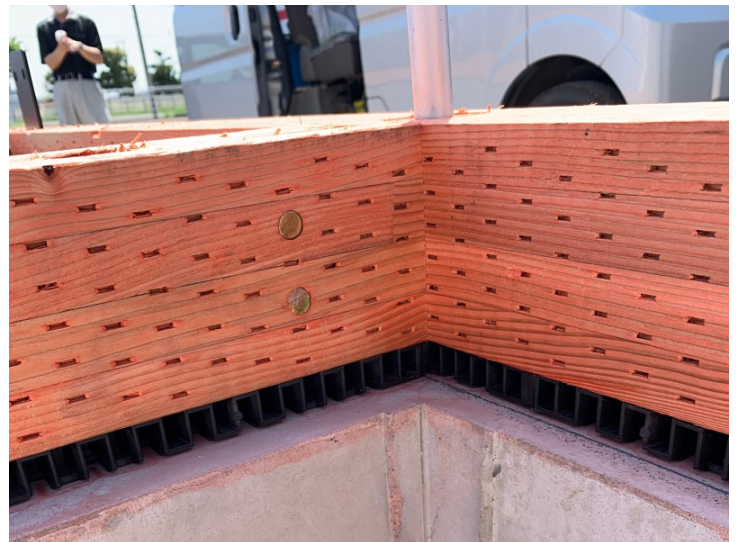
## 3-8 その他

①土台仕口のドリフトピンに打ち忘れがない

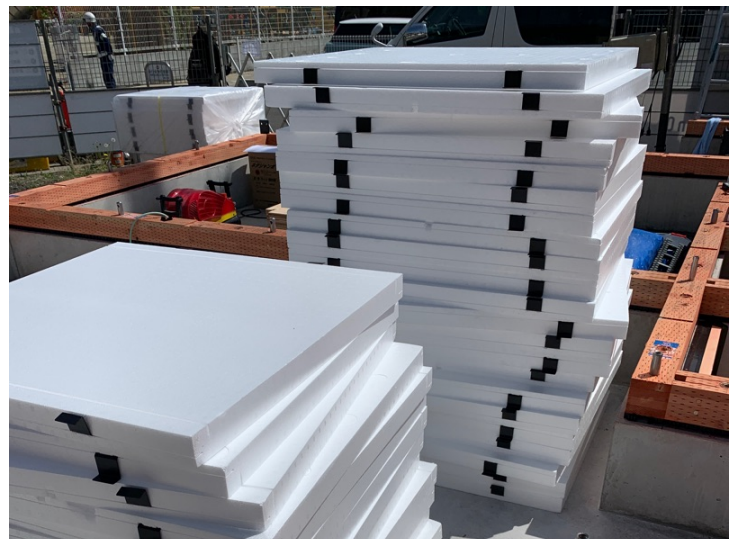
## 3-9 床断熱材

①断熱材の種類は設計図書通りである

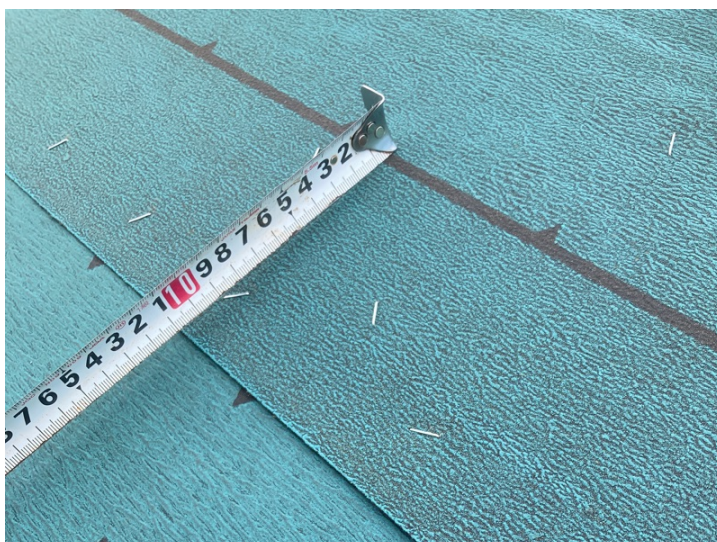
## 4-2 屋根ルーフィング

②流れ方向の重なりが100ミリ以上ある

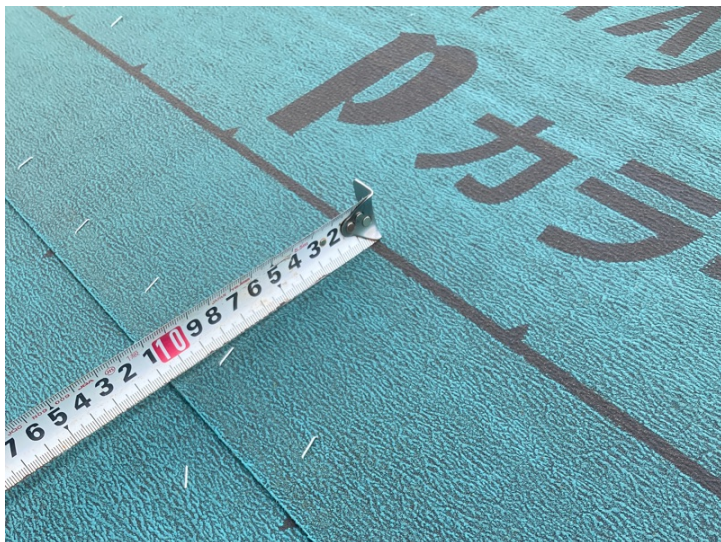
## 4-2 屋根ルーフィング

②流れ方向の重なりが100ミリ以上ある

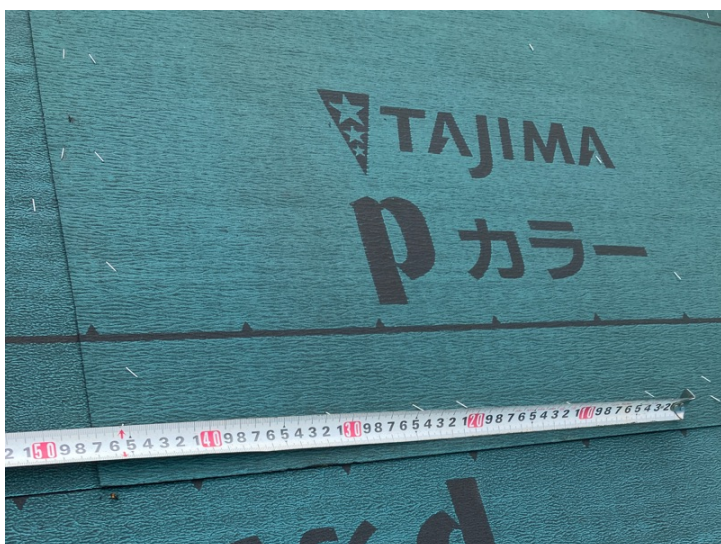
## 4-2 屋根ルーフィング

③左右の重なりが200ミリ以上ある

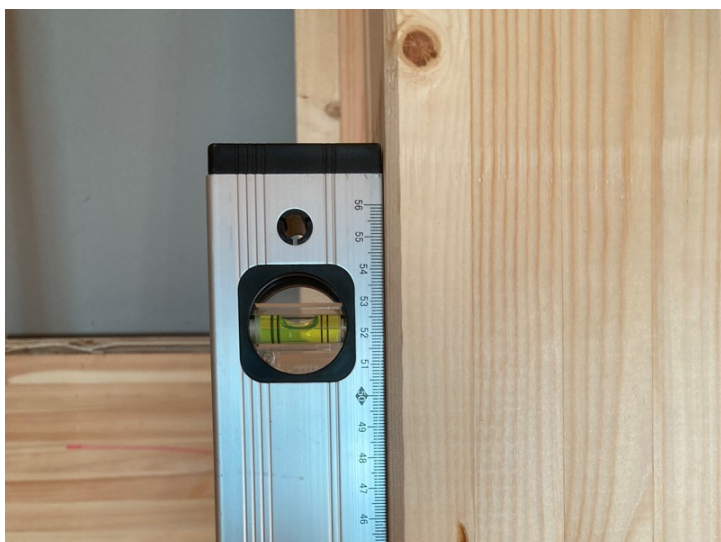
## 4-3 軸組の確認

①柱建方完了時の垂直精度に大きな不具合が無い(1階)

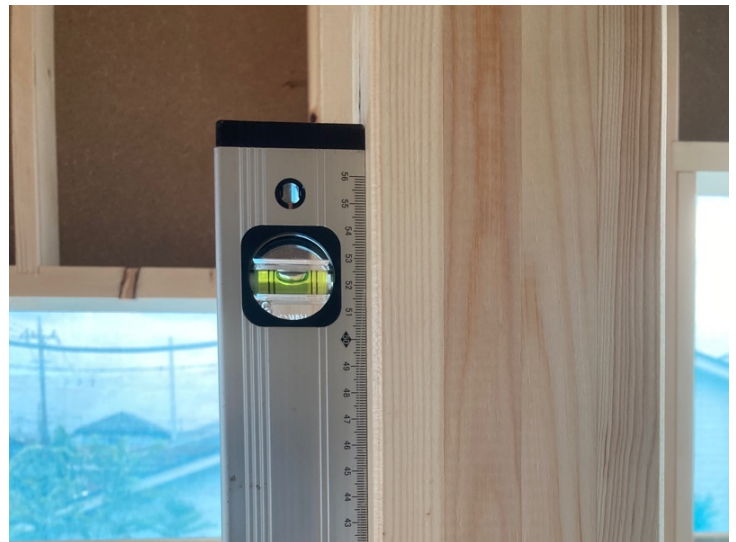
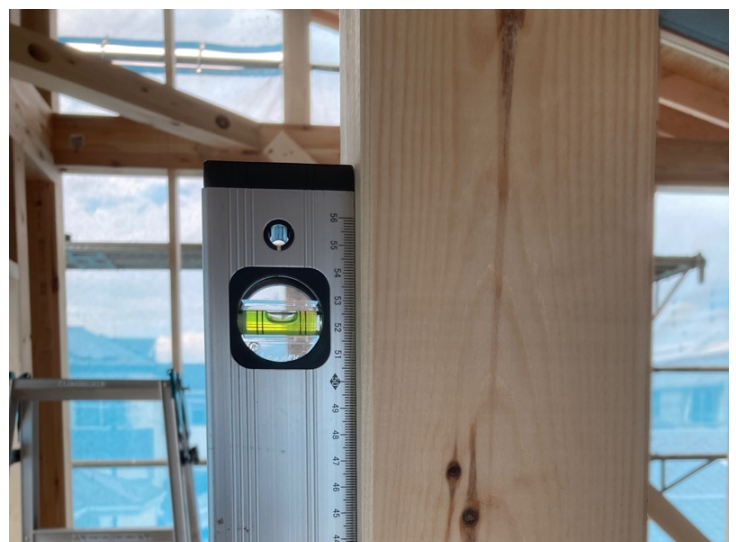
## 4-3 軸組の確認

②柱建方完了時の垂直精度に大きな不具合が無い(2階)

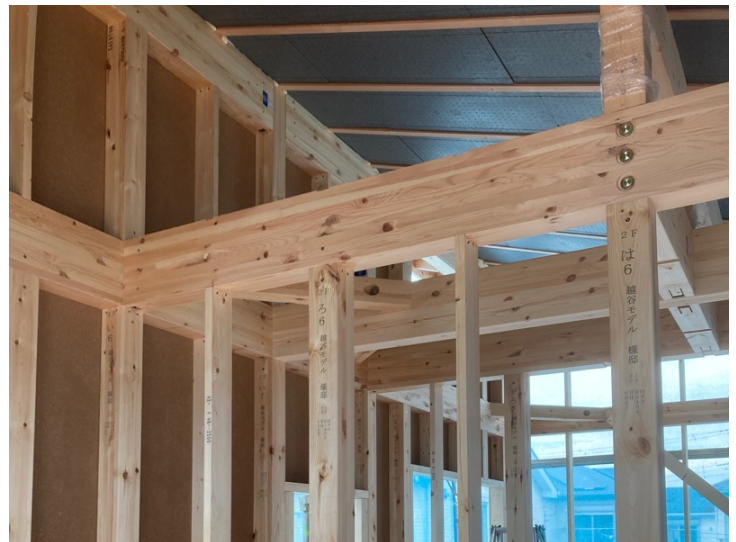
## 4-3 軸組の確認

③主要構造部の種類は確認できる資料と一致している

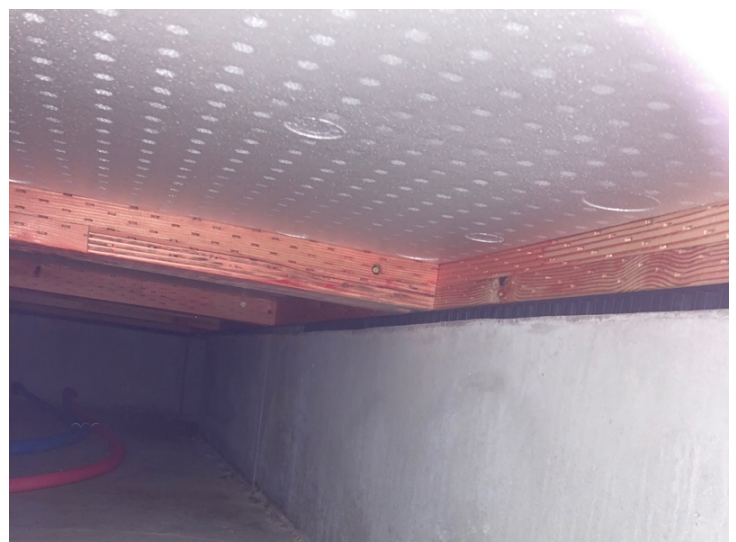
## 4-4 床断熱材

①床断熱材固定のための専用金具や受材等の施工が確認できる

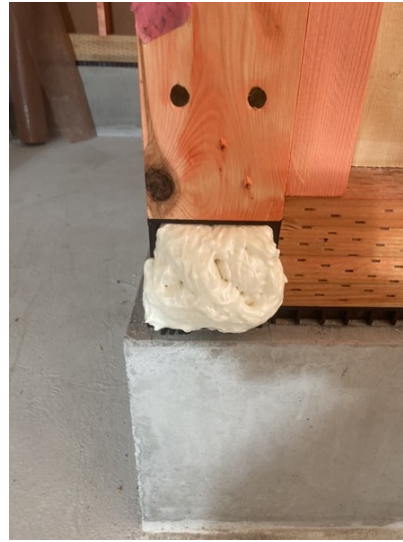
## 4-4 床断熱材

②基礎断熱部分のボックスプレートに一液ウレタンが充填されている(目視又はヒアリング確認)

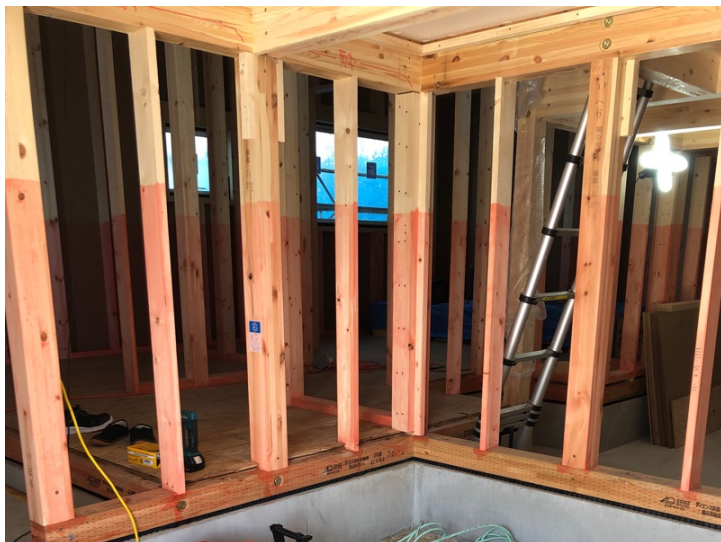
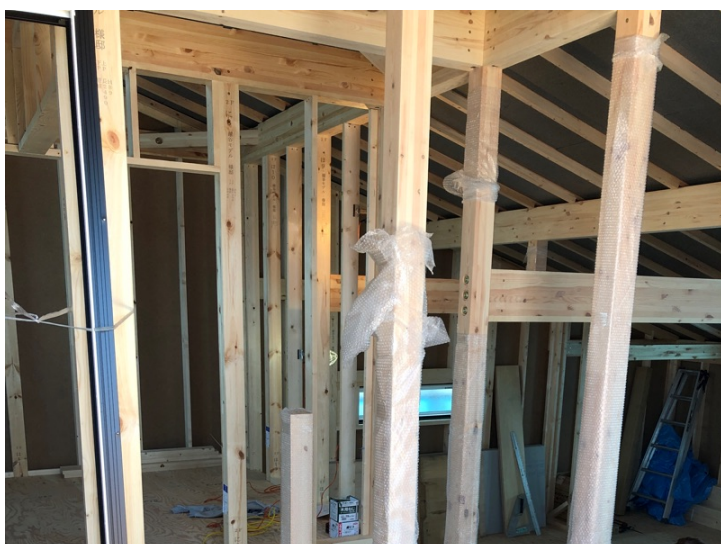
## 5-1 現状の確認

①各階、各種構造金物の取付が確認できる

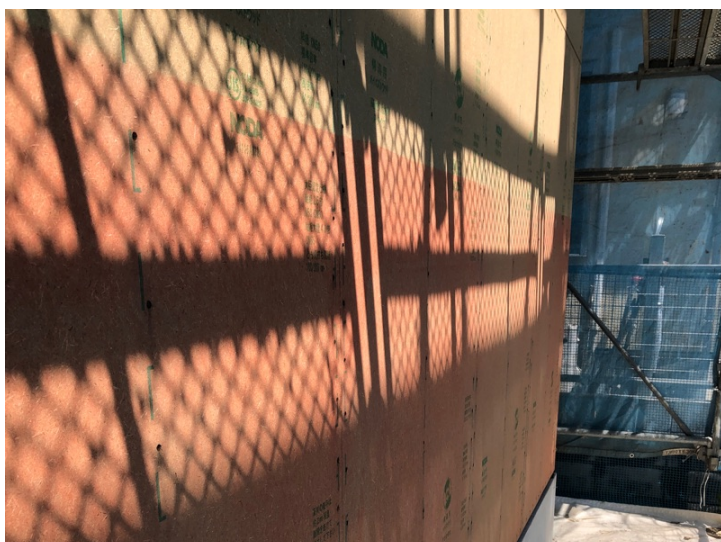
## 5-1 現状の確認

②外周部面材耐力壁取付が確認できる(内部耐力壁除く)

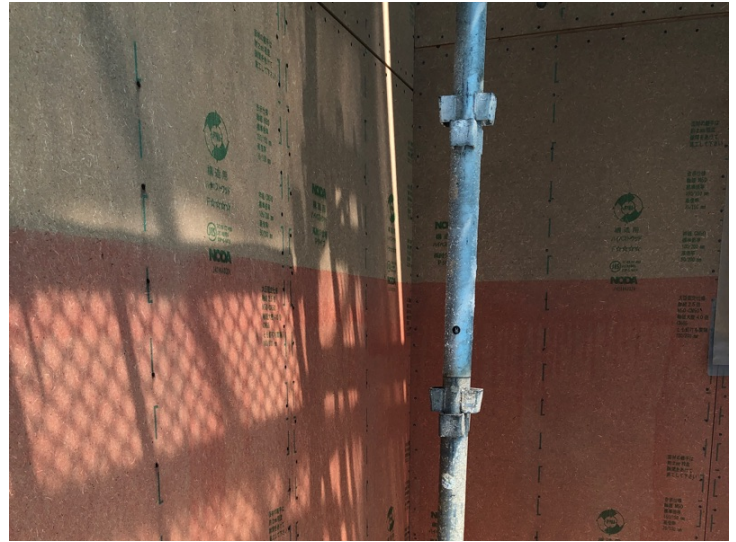
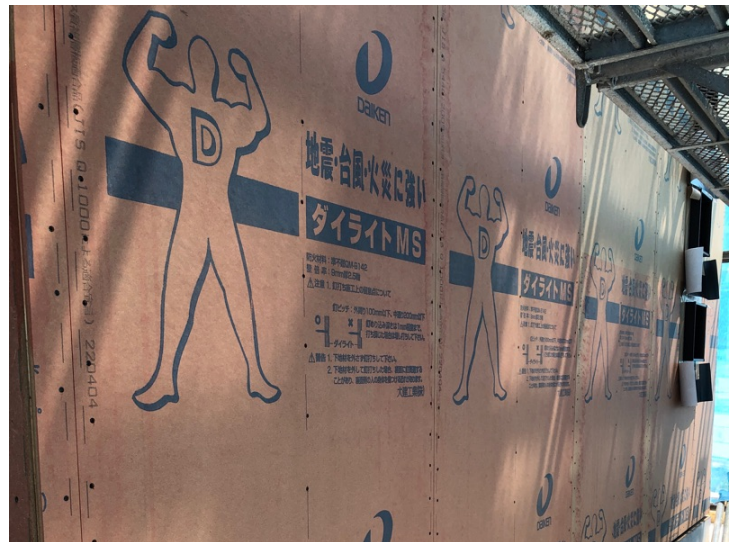
## 5-2 外周部面材耐力壁

①外周部面材耐力壁の種類は設計図書通りである

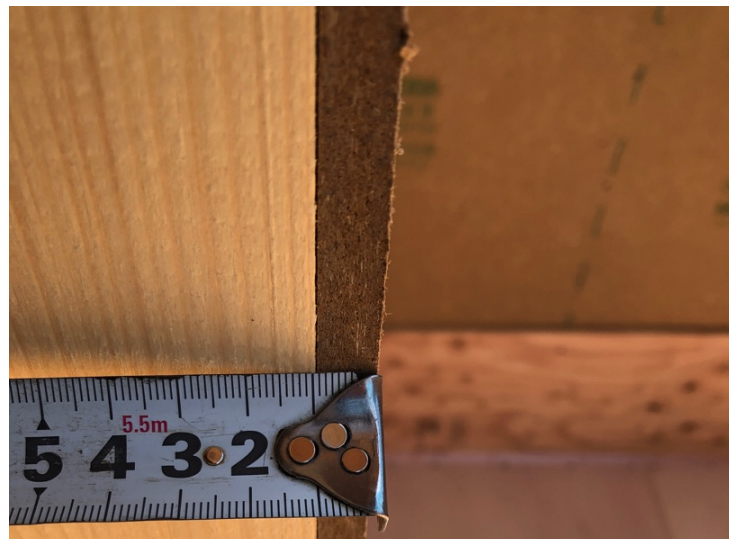
## 5-2 外周部面材耐力壁

②外周部面材耐力壁の厚さは設計図書通りである

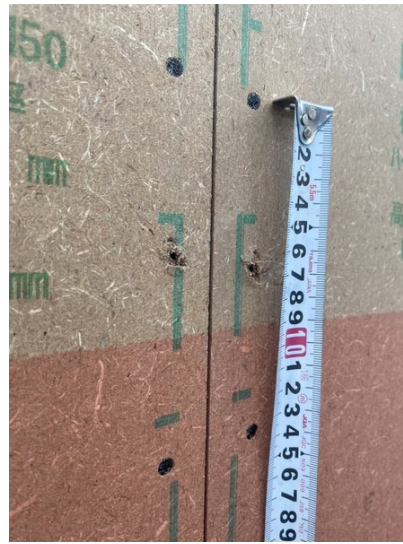
## 5-2 外周部面材耐力壁

④外周部面材耐力壁の釘ピッチは基準通りである

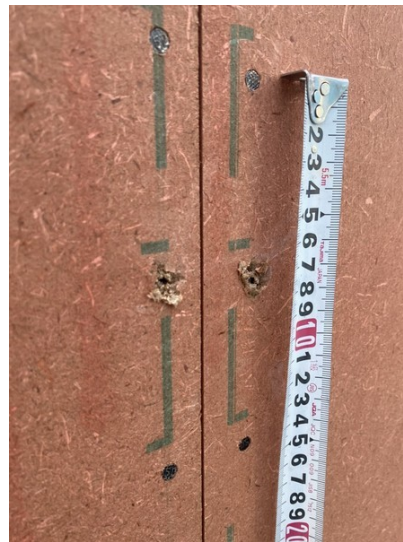
## 5-2 外周部面材耐力壁

⑤外周部面材耐力壁の釘打ち込み深さは(1ミリ)程度である

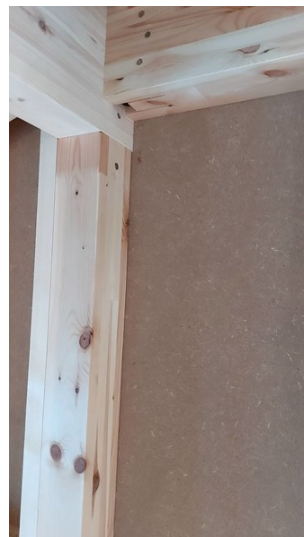
## 5-2 外周部面材耐力壁

⑥外周部、面材耐力壁の釘の打ち外れが無い
