BinO WAVE Balcony37越谷モデルハウス様邸 新築工事

# 現場監査記録書

# 第1回 基礎コンクリート打設前監査(べた基礎・布基礎)

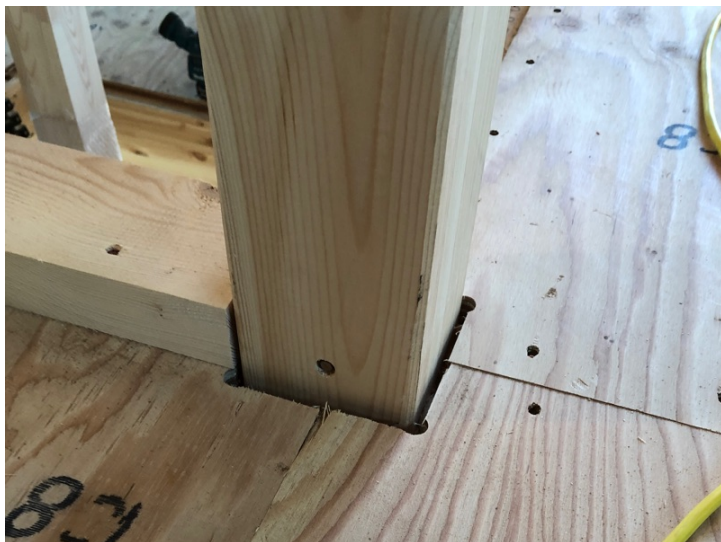
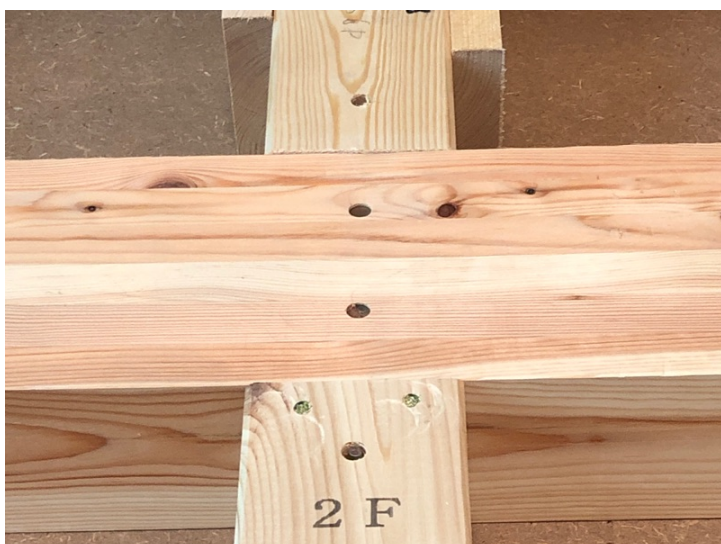
## 5-3 柱金物

②柱金物の種類は構造図通りである(ドリフトピン含む)

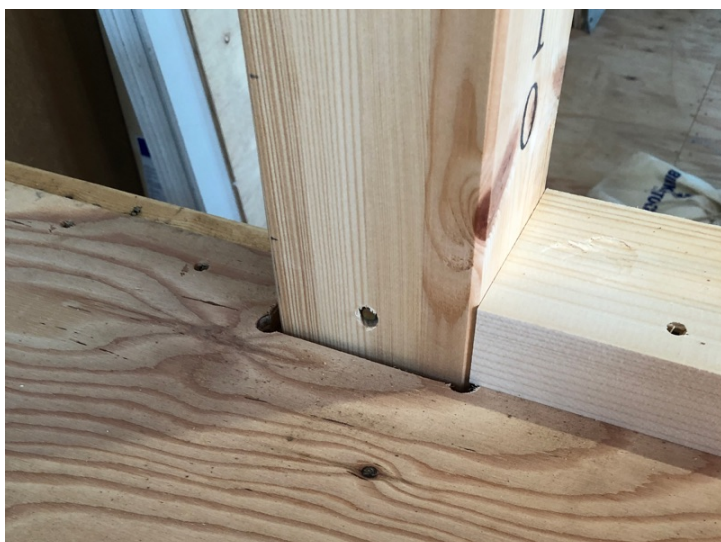
## 5-3 柱金物

③柱金物のビス抜けが無い(ドリフトピン含む)

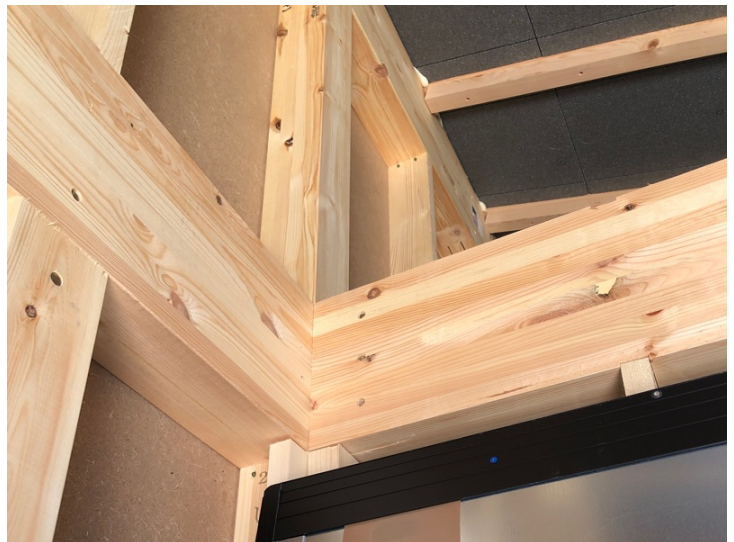
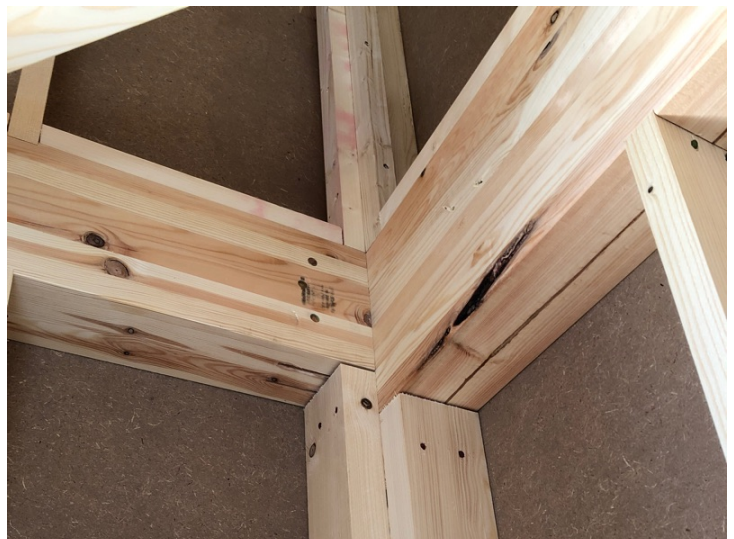
## 5-4 各種金物

①羽子板ボルトのゆるみが無い(ドリフトピン含む)

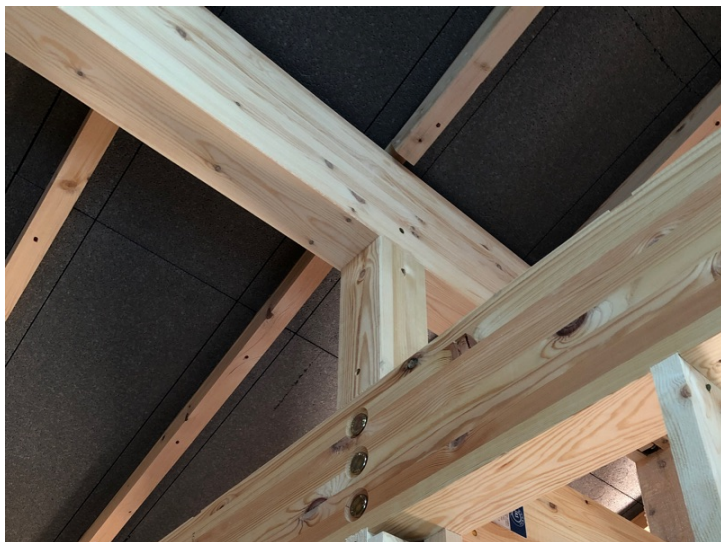
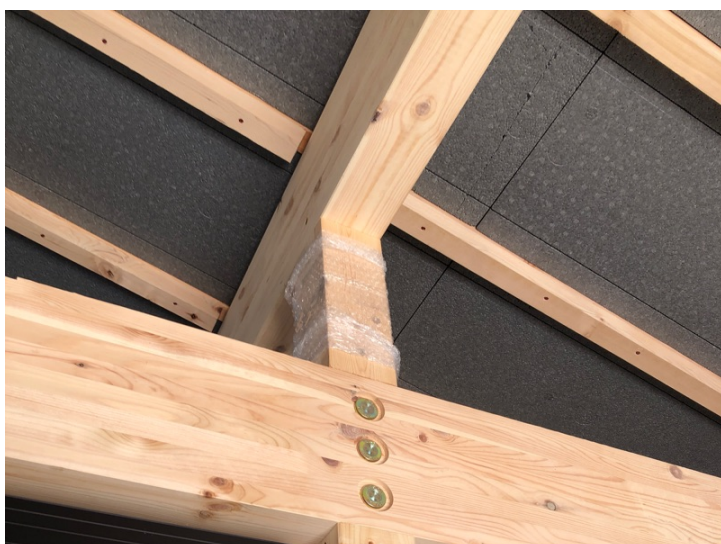
## 5-4 各種金物

②小屋束金物の留め付け忘れが無い(ドリフトピン含む)

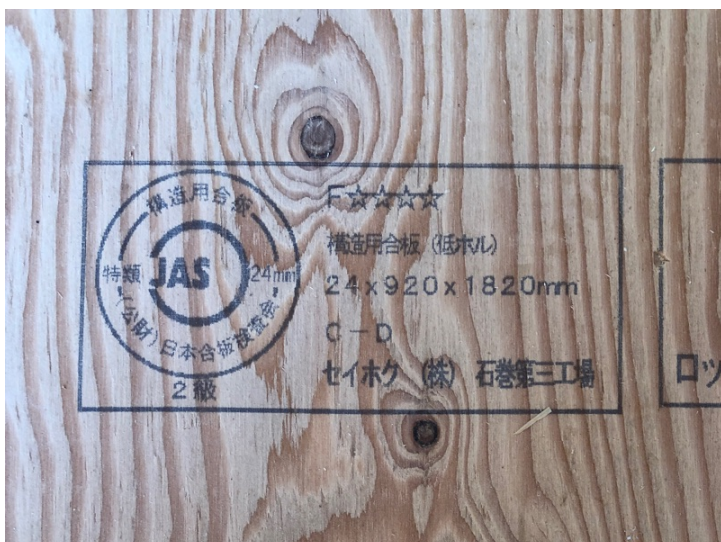
## 5-5 床構造材(構造用下地材)

②床構造材の厚さは設計図書通りである

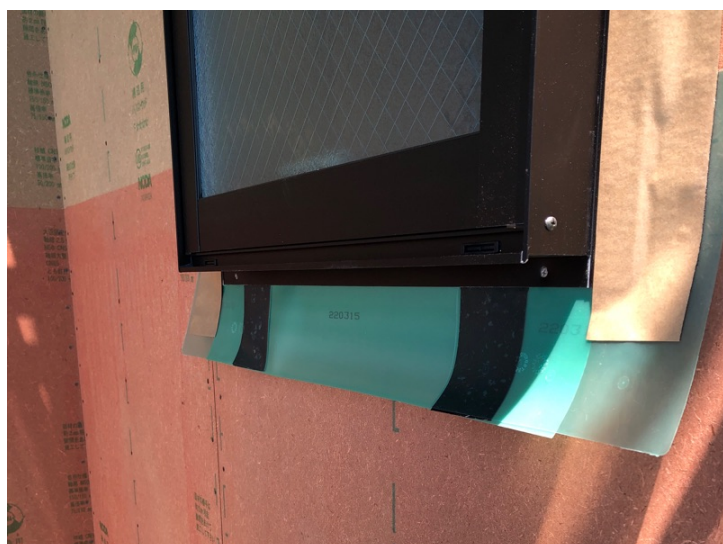
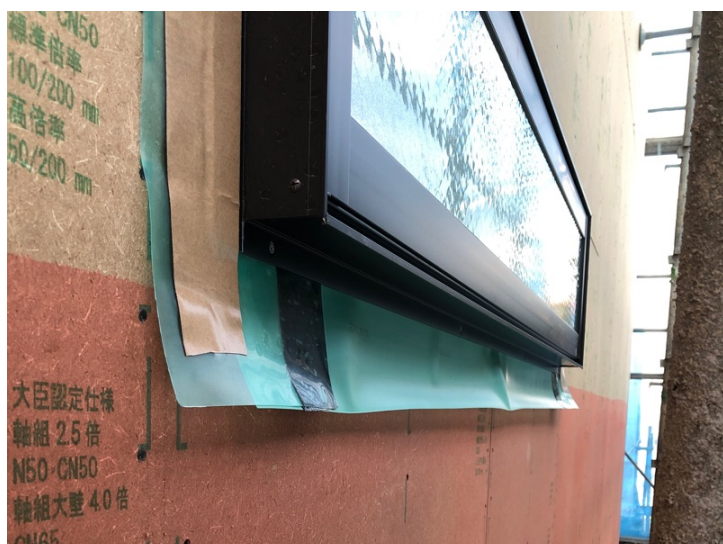
## 5-6 サッシ廻り

①ウェザータイト(サッシ廻り)の施工に不備が無い  
(1F掃出し窓除く)

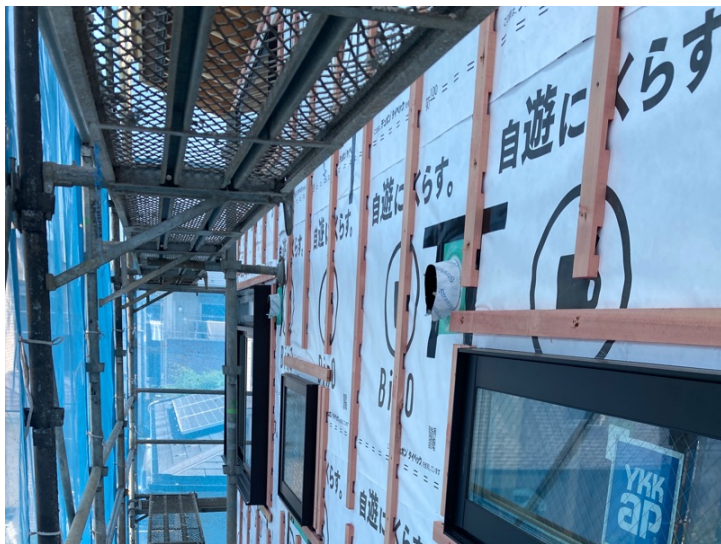
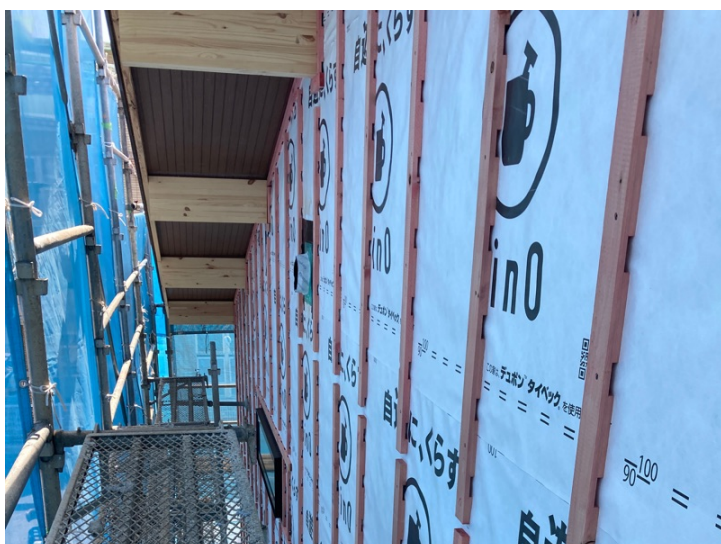
①防水シートの施工が確認できる

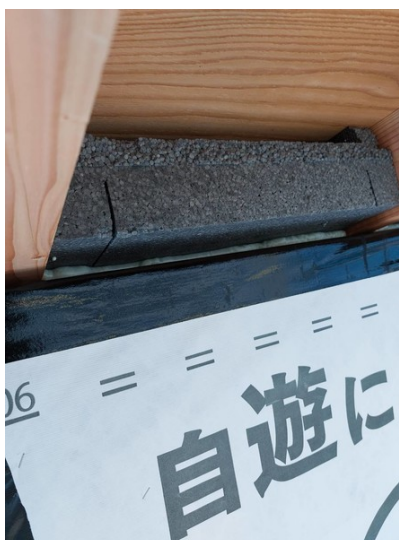
## 6-1 現状の確認

監査 写真あり
②外壁設備貫通部が確認できる	2022/5/30	完了	-	
③バルコニー等の防水施工が確認できる	2022/5/30	完了	-	
④ドウブチの施工が確認できる(外部)	2022/5/30	完了	-	
⑤通気層が確保されている(屋根断熱の場合)	2022/5/30	未確認	2022/6/03

⑤通気層が確保されている(屋根断熱の場合)

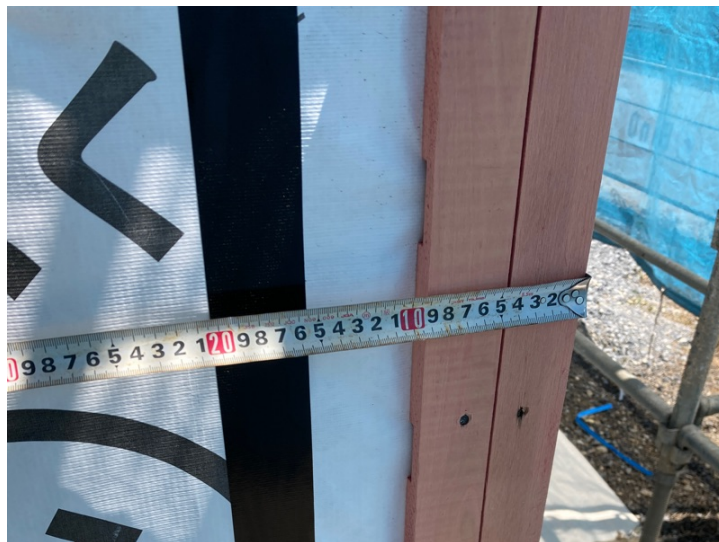
④防水シート重ね巾(左右)が(150ミリ)以上ある

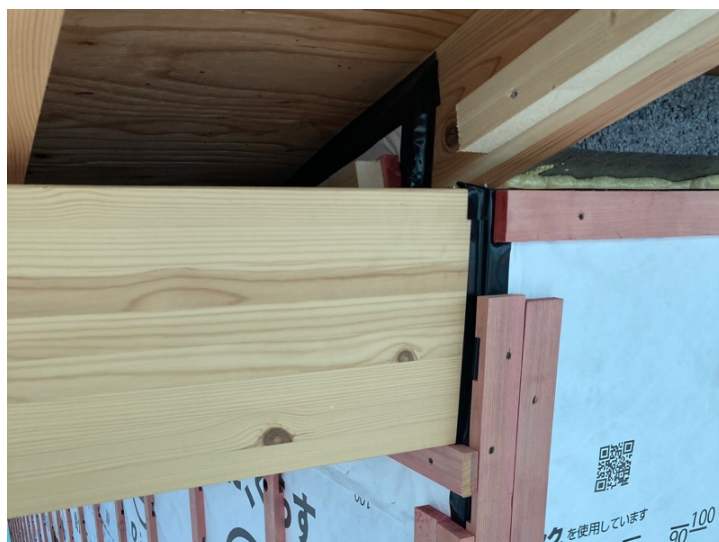
## 6-2 防水シート

⑧防水シートが軒裏まで張上げされている

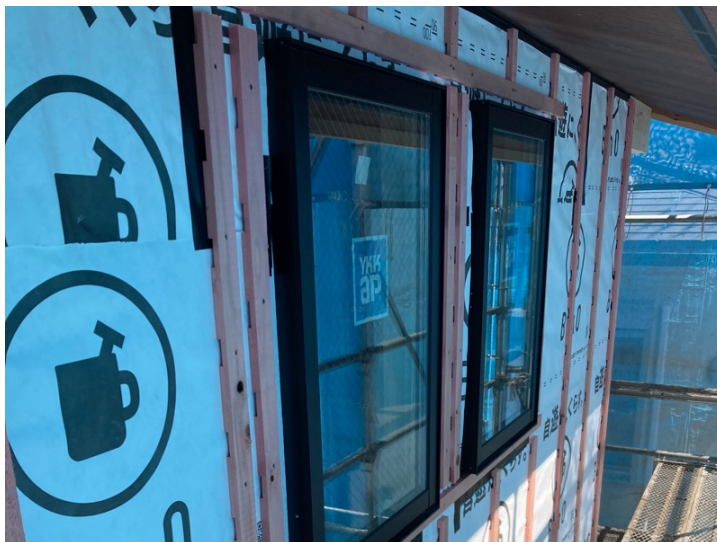
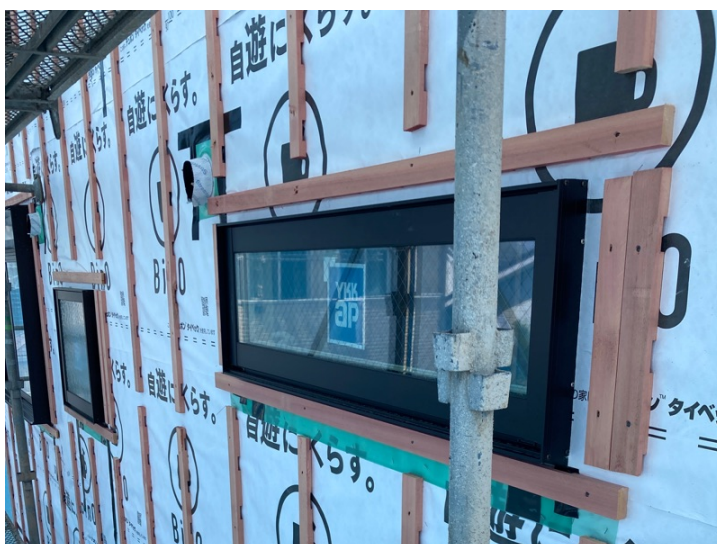
## 6-3 サッシ廻り

①防水シートがサッシ枠にそって切断されている

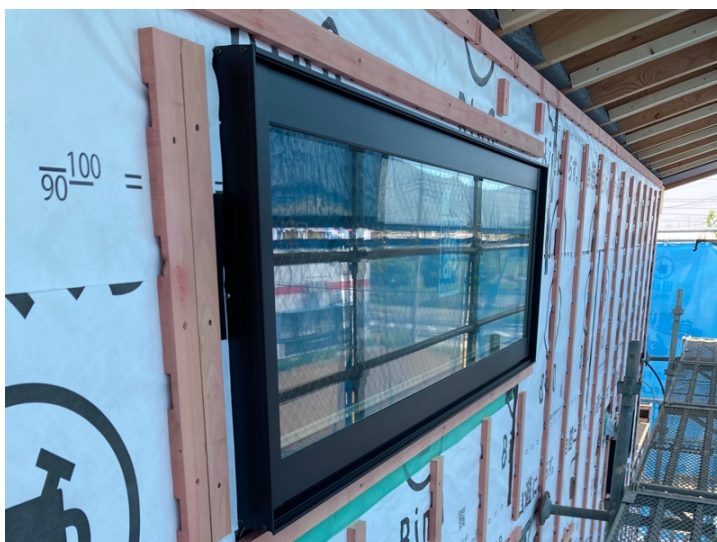
## 6-3 サッシ廻り

③サッシ廻りの防水シートの張り順が基準通りである

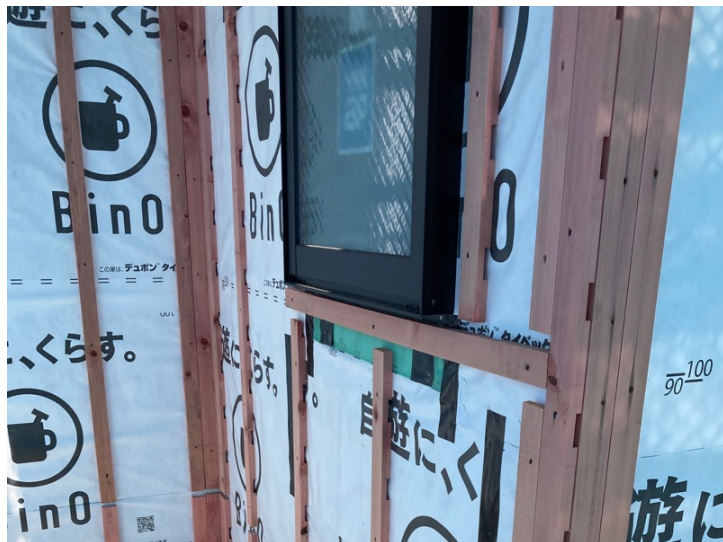
## 6-3 サッシ廻り

⑤ウェザータイトと防水シートの張り順に不備がない

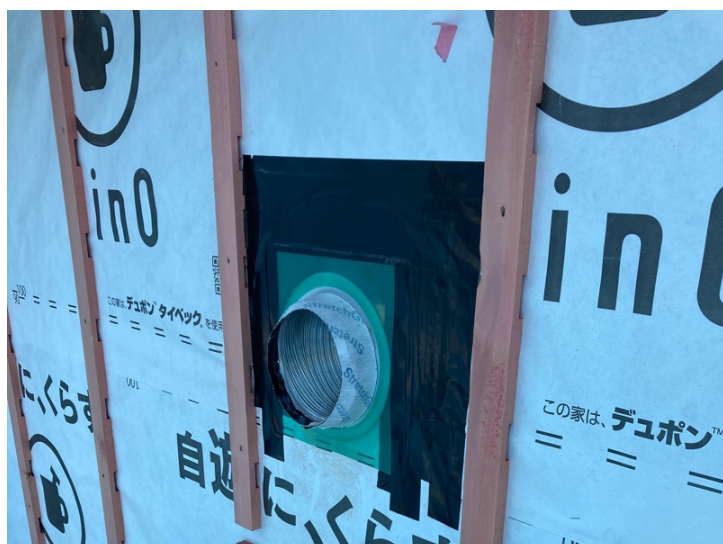
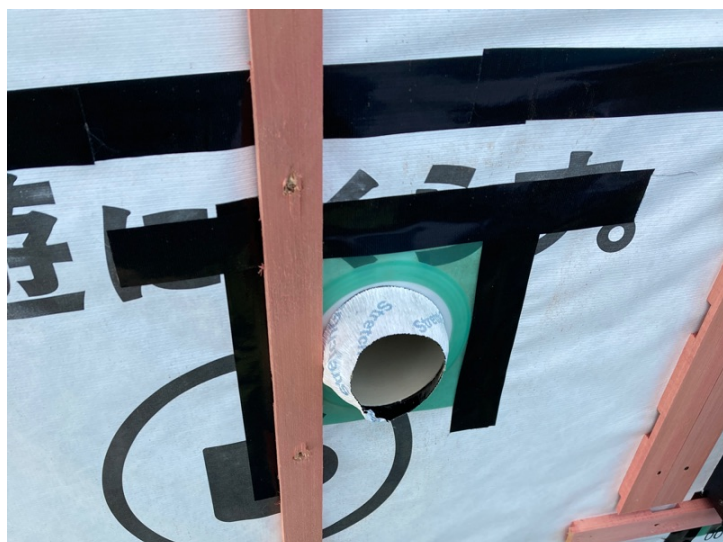
## 6-4 外壁貫通部

②ウェザータイト(外壁貫通部)の施工は基準通りである

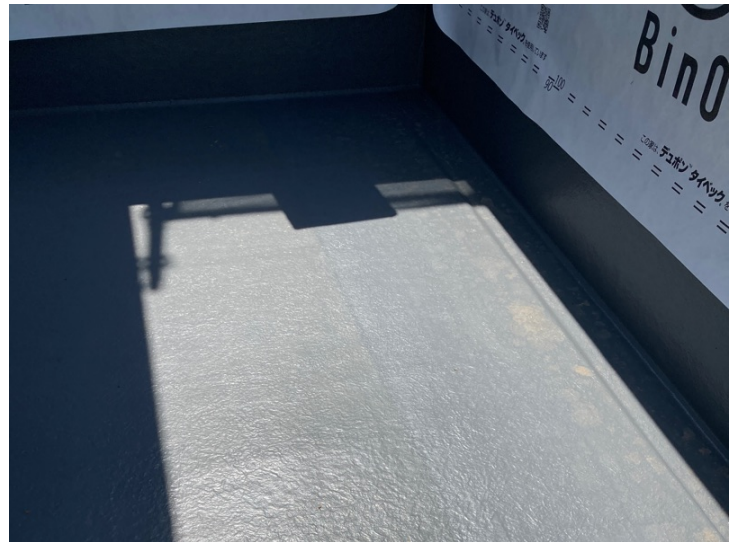
## 6-5 バルコニー等防水

①防水の種類は設計図書通りである

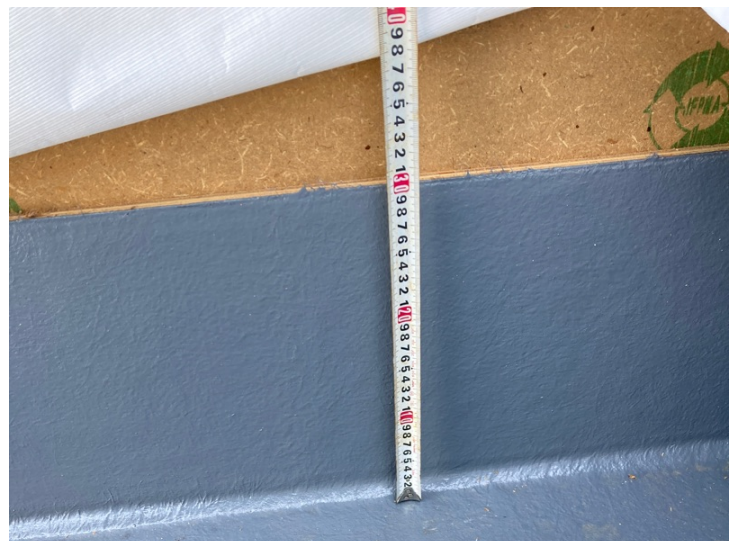
## 6-5 バルコニー等防水

②防水立上り寸法(一般部)は(250ミリ)以上ある

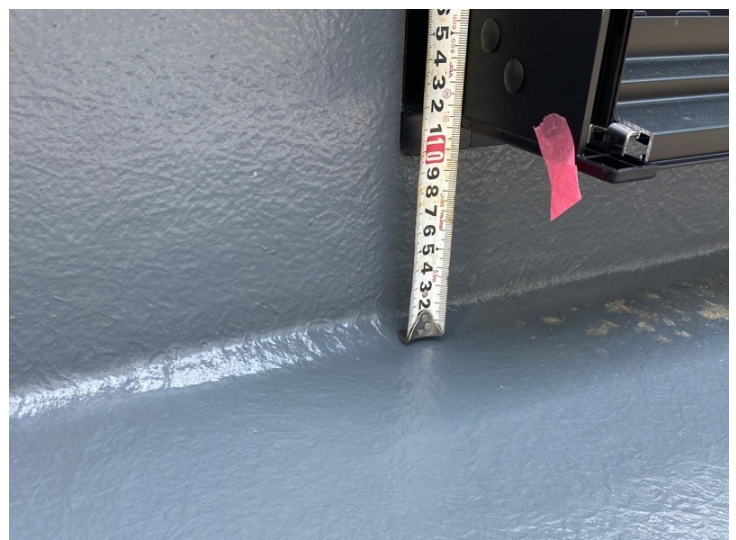
## 6-5 バルコニー等防水

③防水立上り寸法(サッシ下)は(120ミリ)以上ある

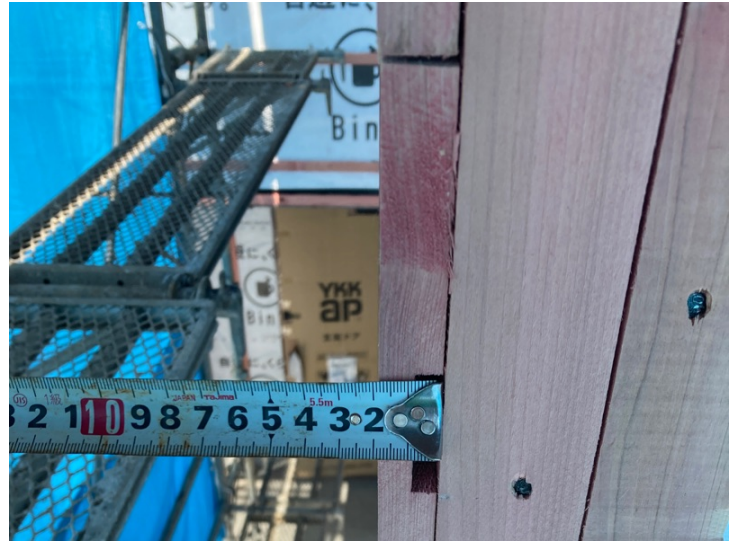
## 6-6 ドウブチ

①ドウブチの厚みは(18ミリ)以上である

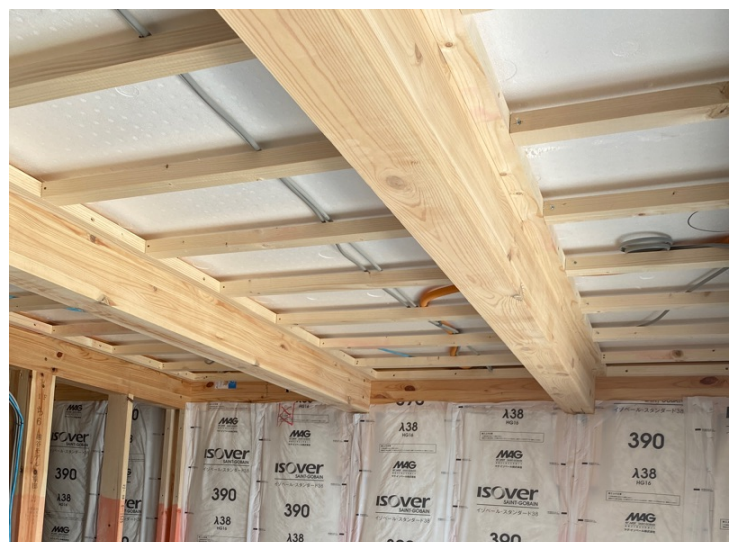
## 7-1 現状の確認

②天井断熱材の施工が確認できる

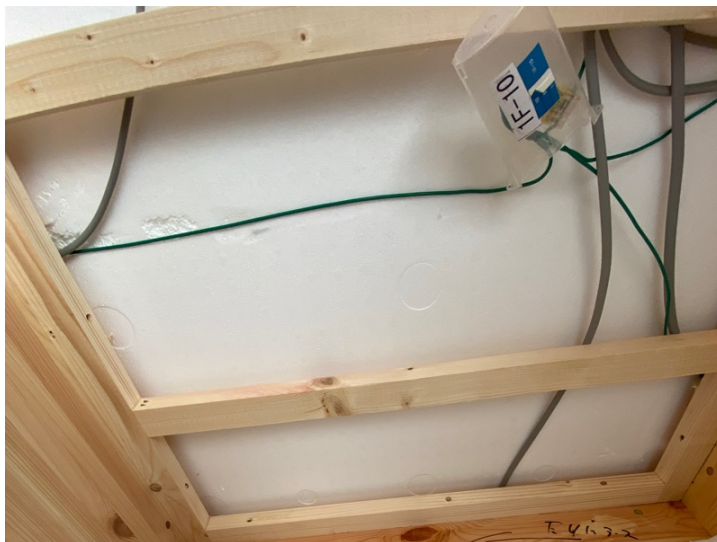
## 7-1 現状の確認

②天井断熱材の施工が確認できる

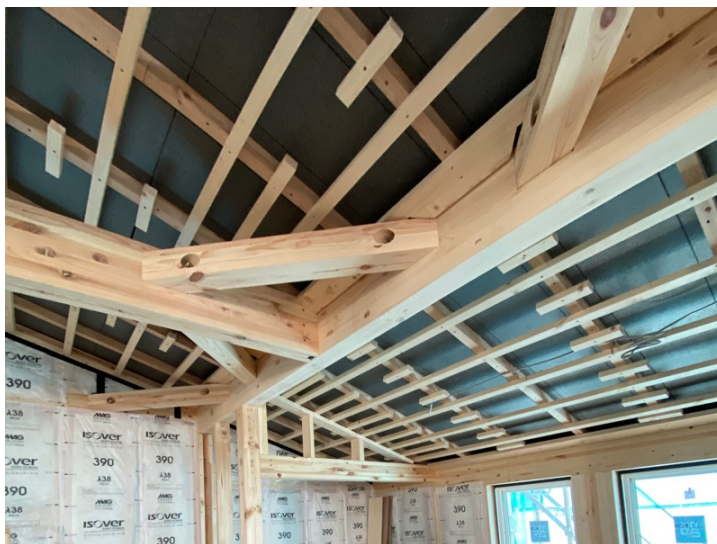
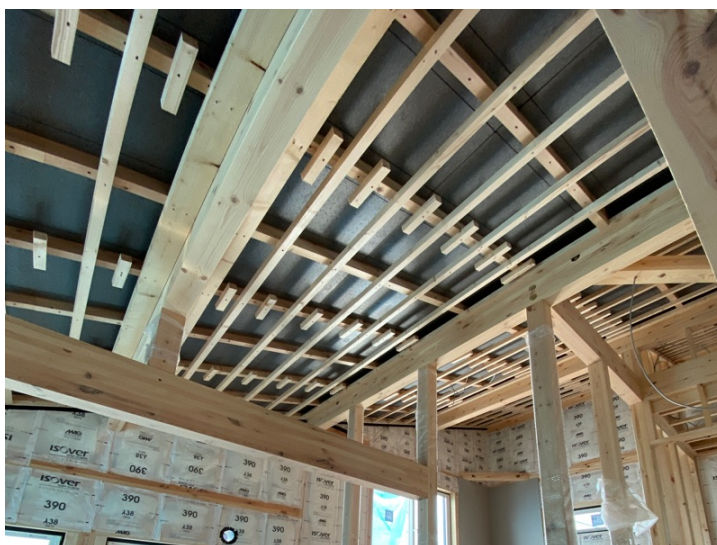
## 7-1 現状の確認

③屋根断熱材の施工が確認できる

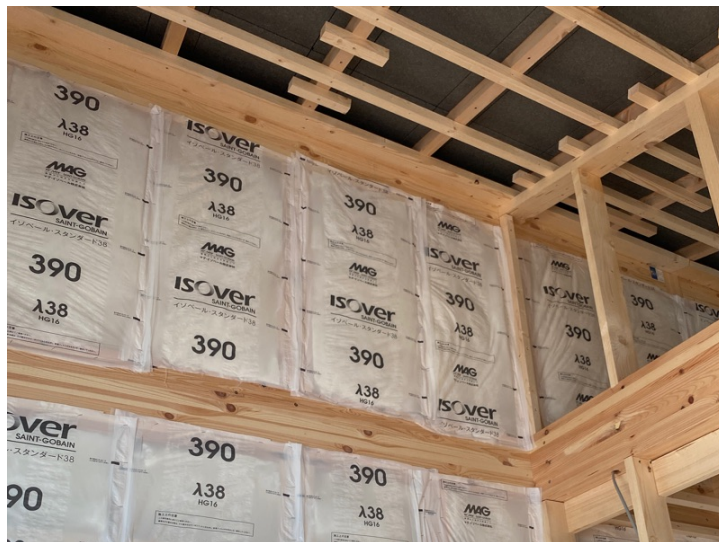
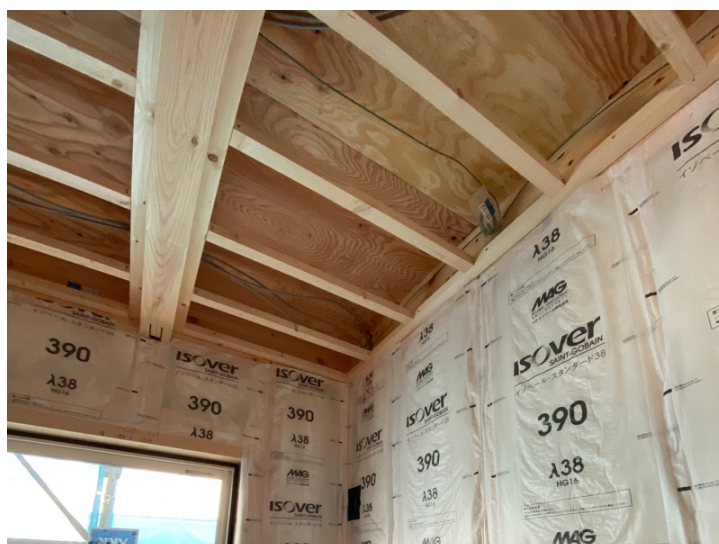
## 7-2 壁断熱材

⑥梁下まで断熱材が充填されている

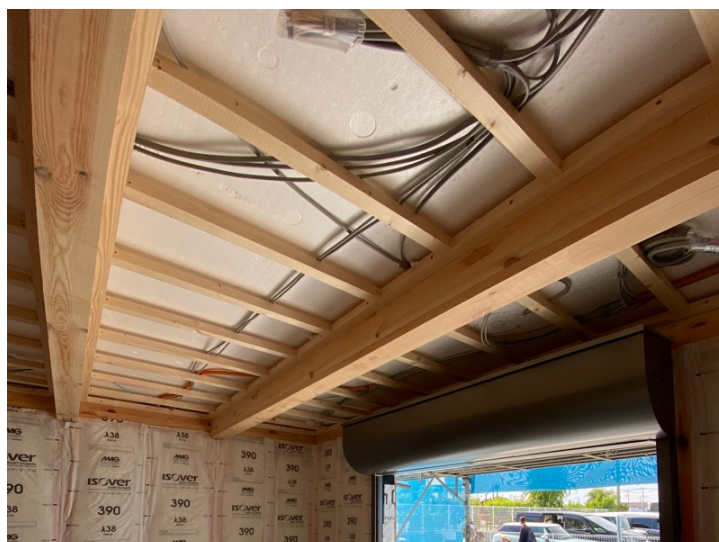
## 7-3 天井断熱材

①種類は設計図書通りである

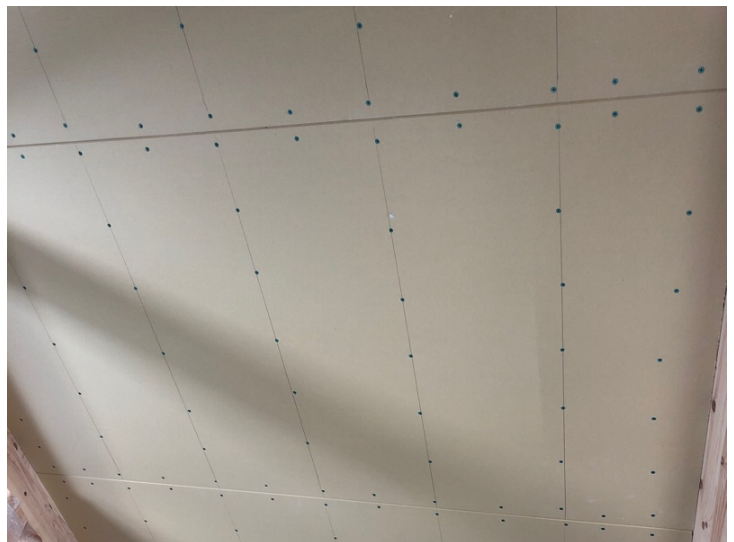
## 8-1 現状の確認(COVACOも対象)

②天井ボードの施工が確認できる

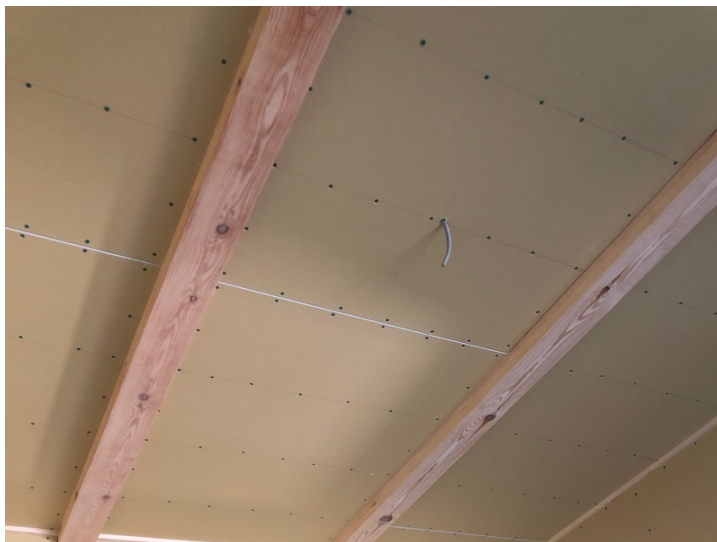
## 8-1 現状の確認(COVACOも対象)

②天井ボードの施工が確認できる

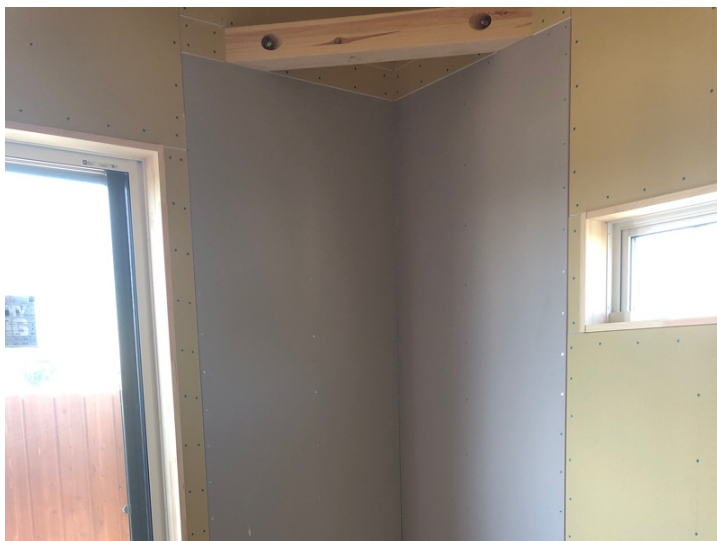
## 8-1 現状の確認(COVACOも対象)

③内部面材耐力壁取付が確認できる

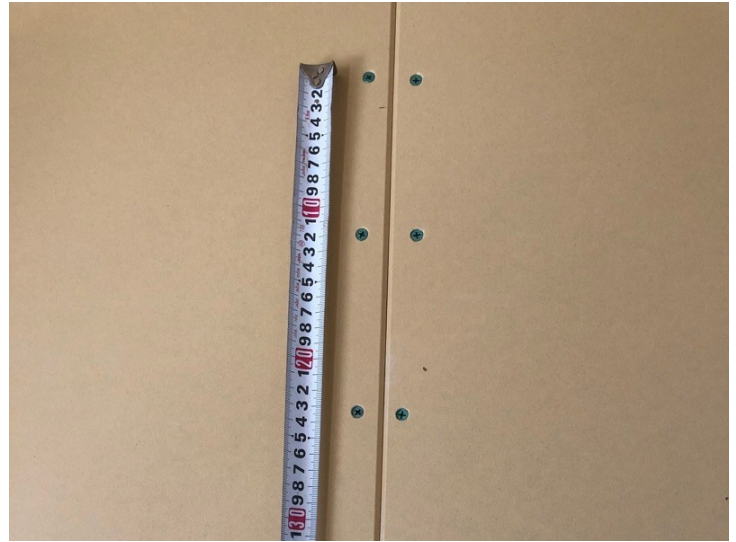
8-2 壁ボード

②外周部のビスピッチ基準通りである

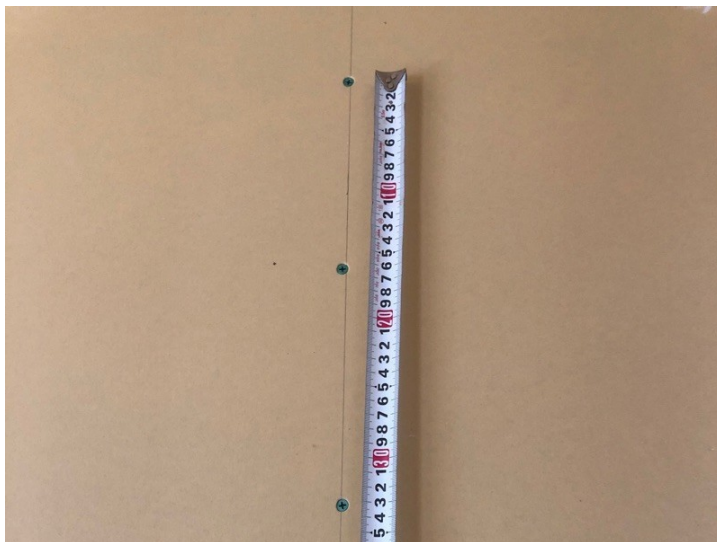
## 8-2 壁ボード

③内部のビスピッチは基準通りである

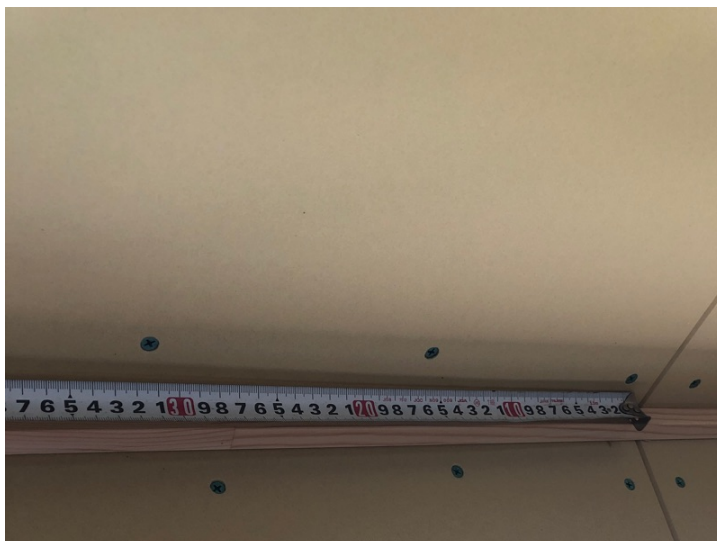
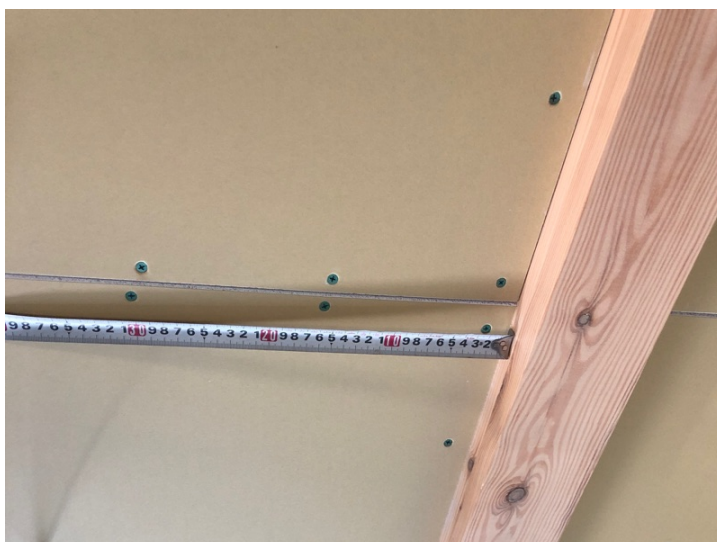
## 8-3 天井ボード

②外周部のビスピッチ基準通りである

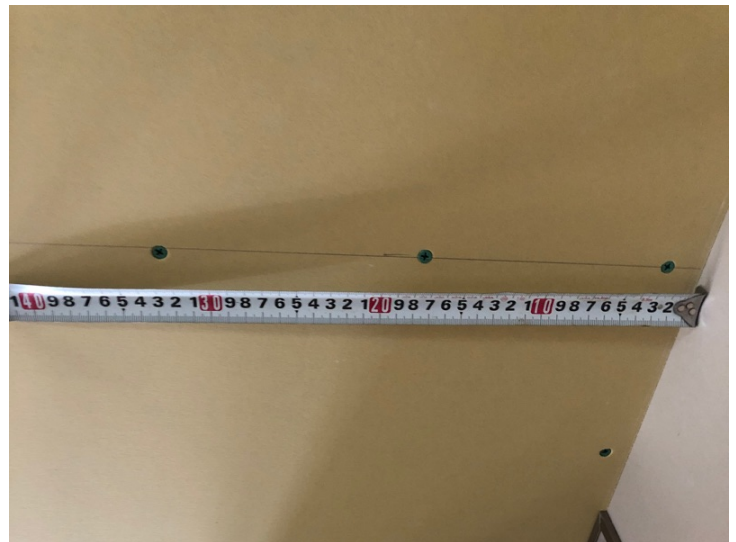
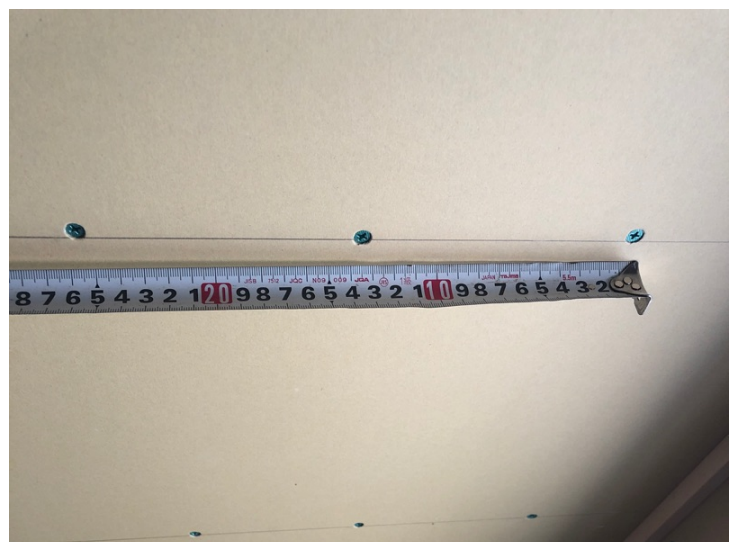
## 8-3 天井ボード

監査 写真あり
③内部のビスピッチは基準通りである	2022/7/29	改善	2022/7/29

③内部のビスピッチは基準通りである

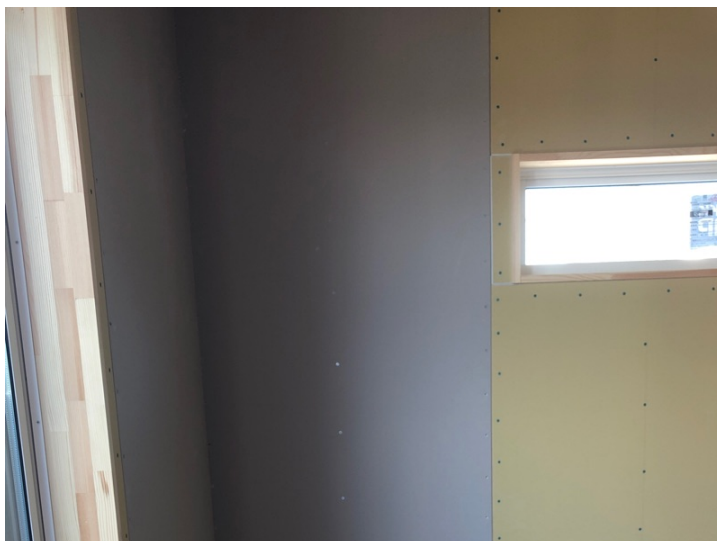
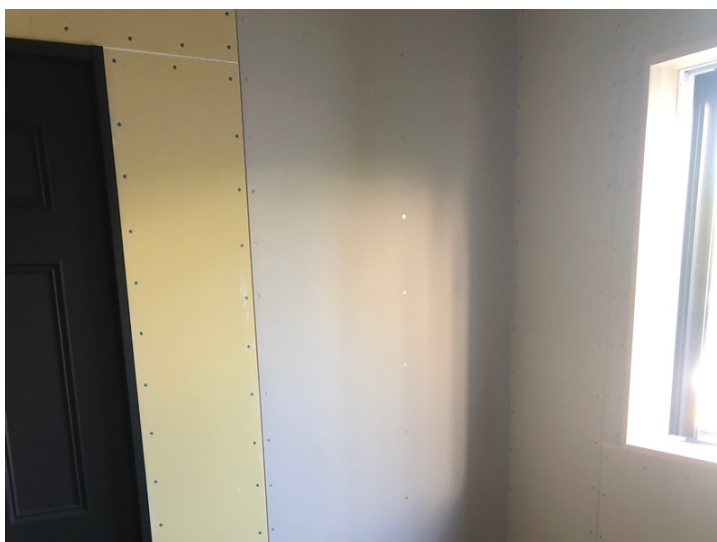
## 8-4 内部面材耐力壁

①内部面材耐力壁の種類は設計図書通りである

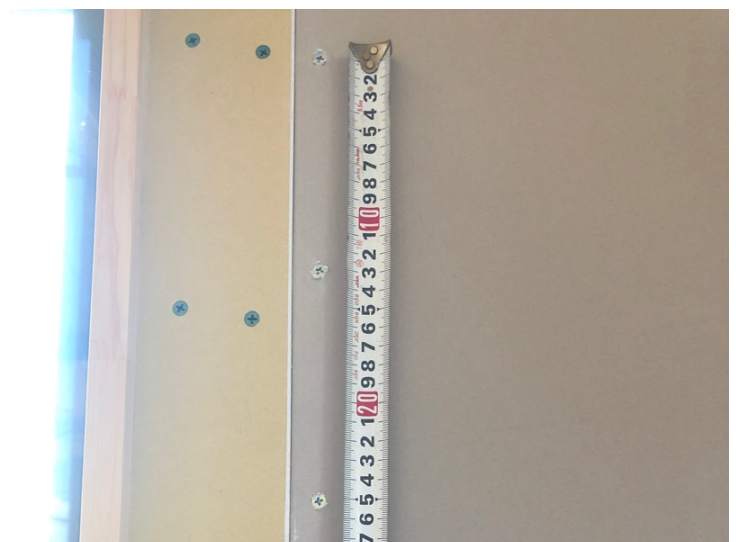
## 8-4 内部面材耐力壁

④内部面材耐力壁の釘及びビスピッチは基準通りである

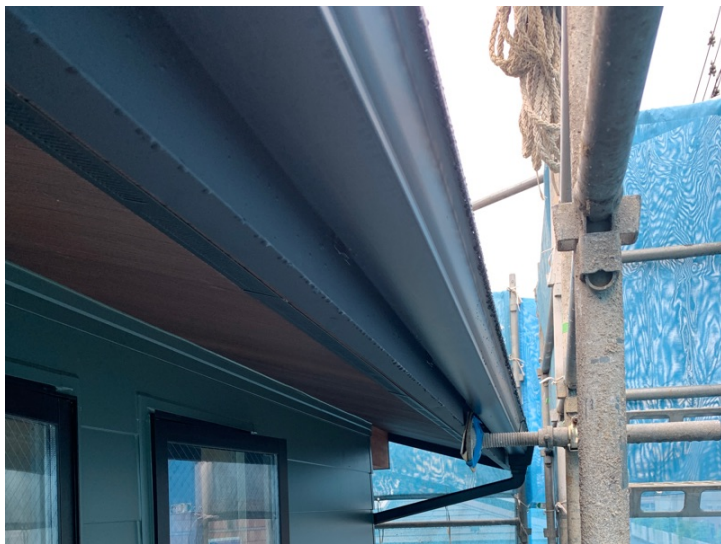
## 9-1 現状の確認

⑥軒樋の取付が確認出来る

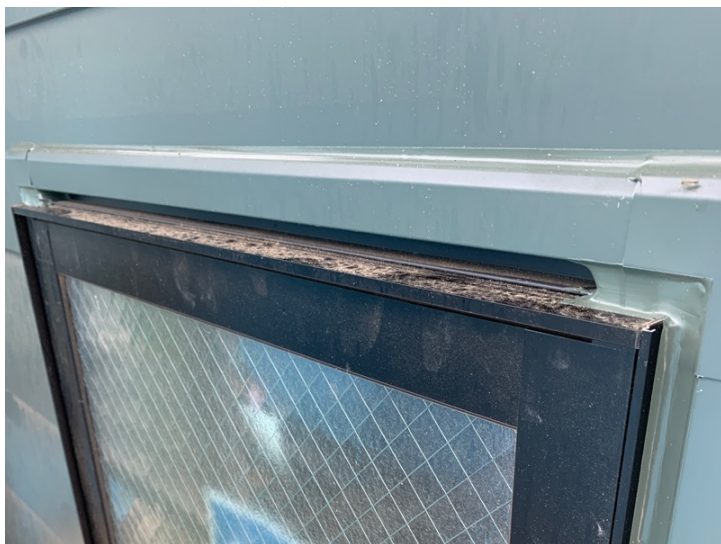
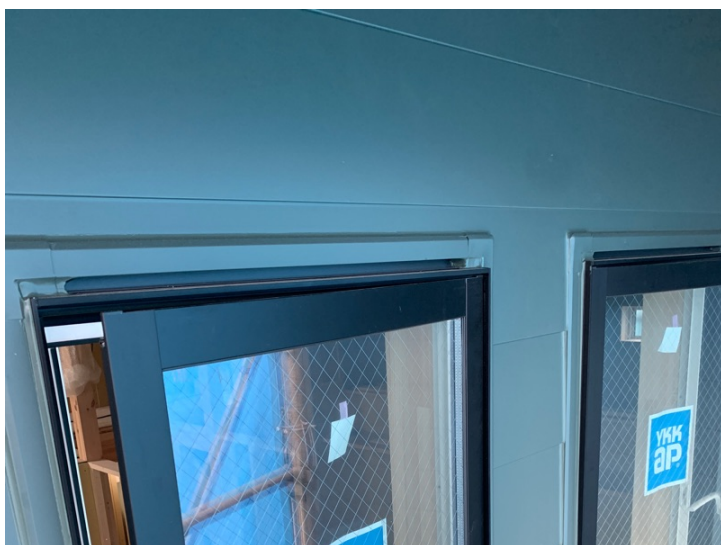
## 9-1 現状の確認

⑧窓廻りの捨て水切りの施工が確認できる

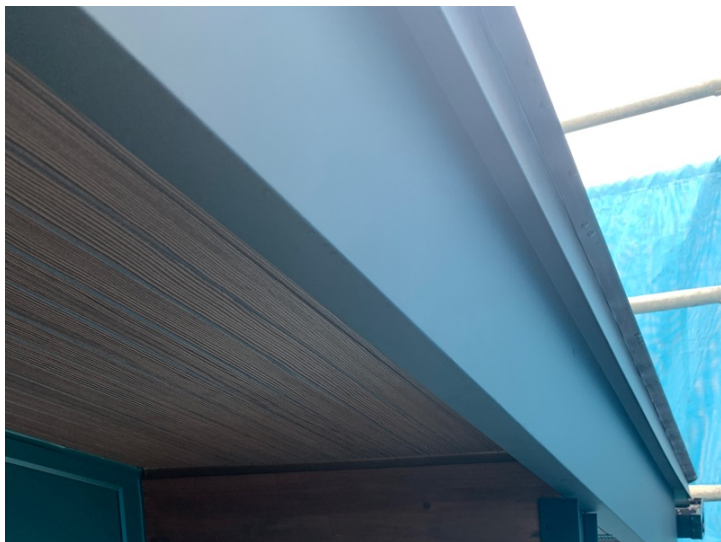
## 9-4 破風板・鼻隠し

①著しいキズ、凹み、浮き、割れが無い

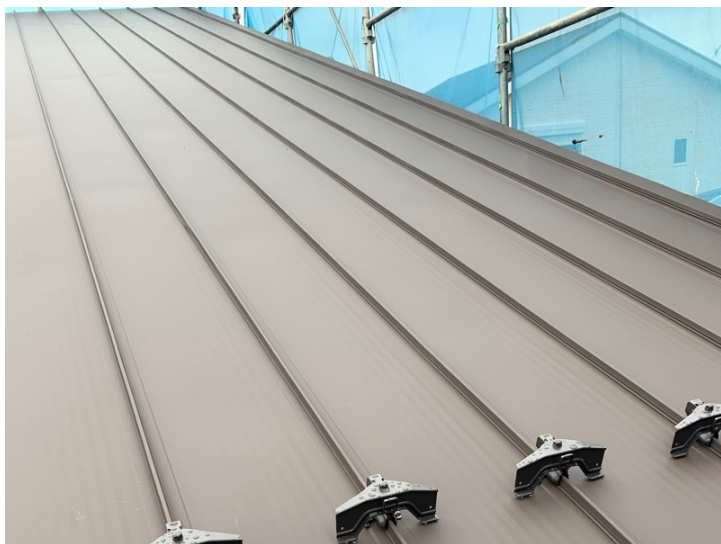
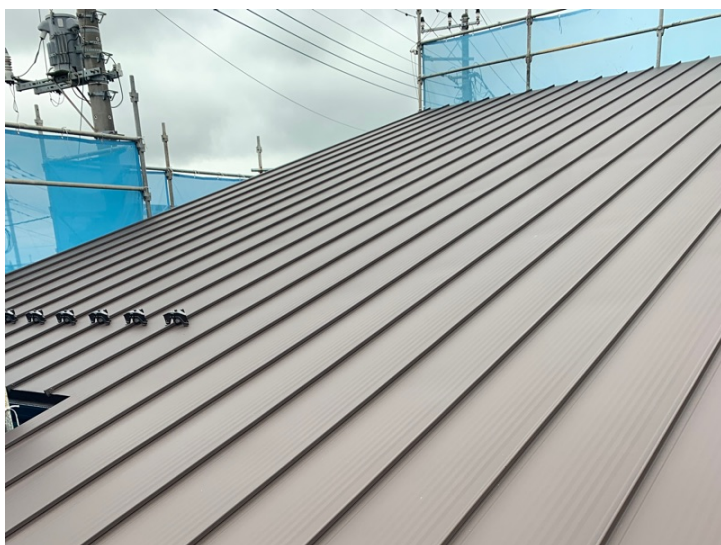
## 9-5 屋根施工

①屋根仕上材は設計図書通りである

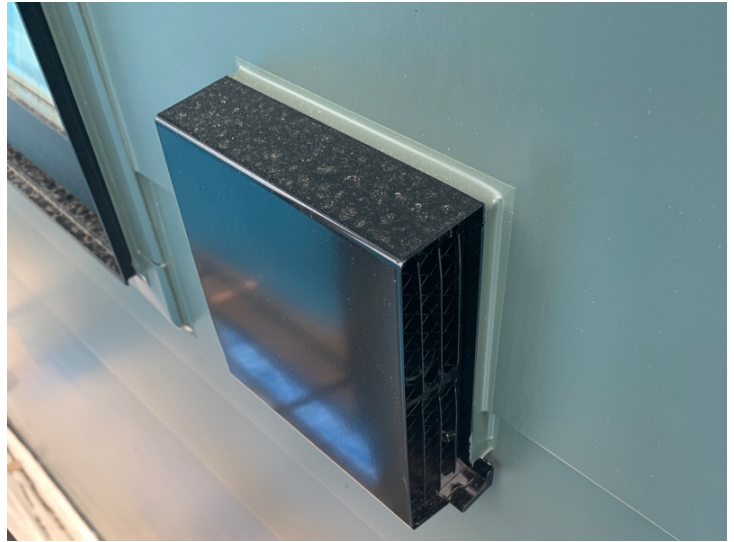
## 9-6 付属部品(通気工法)

①防雨フードのコーキング処理がある

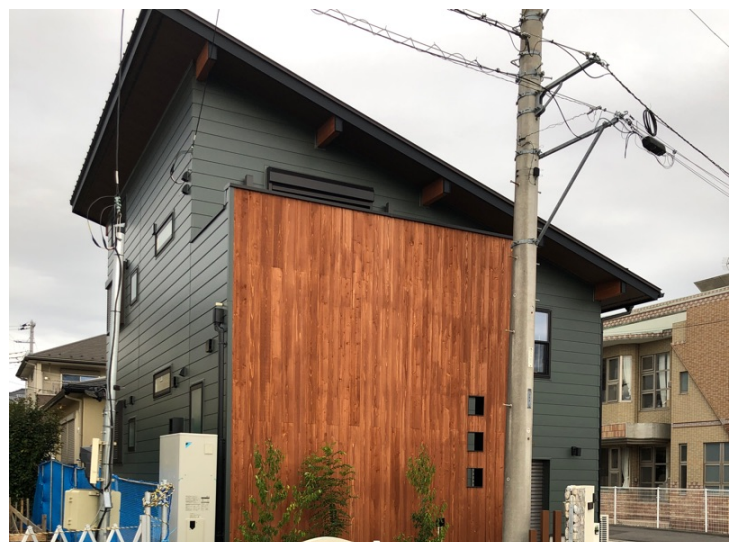
⑧外部仕上の仕様が確認できる

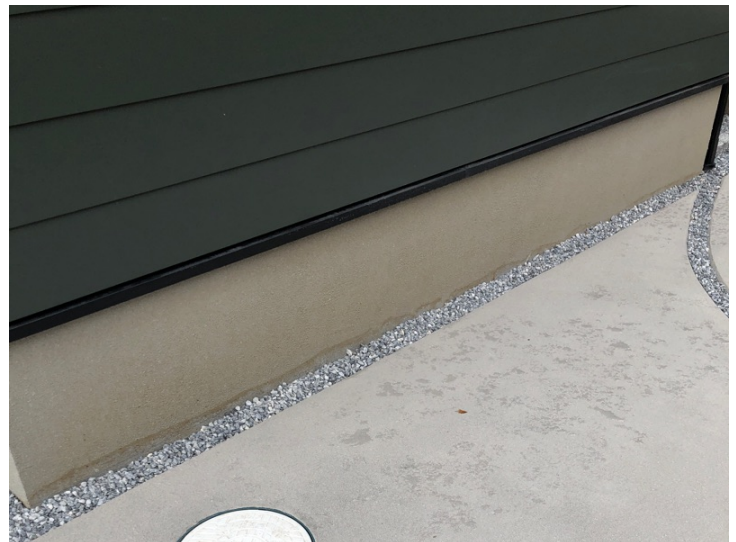
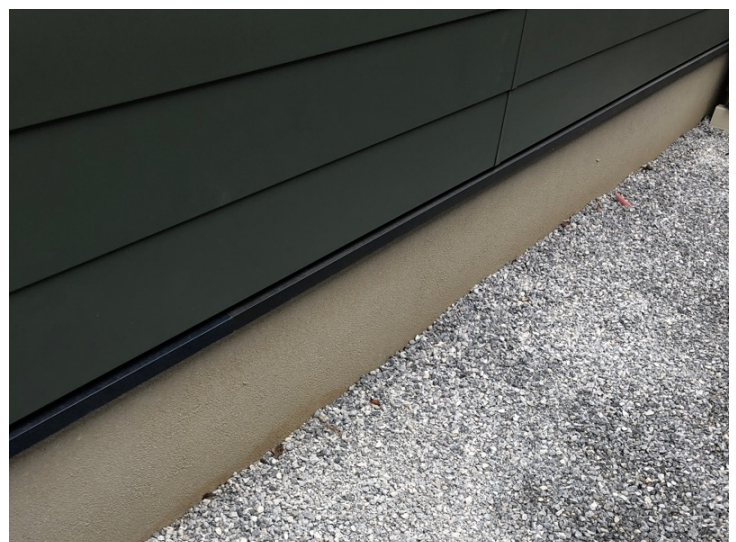
①基礎仕上面の(0.3ミリ)以上のクラックが無い

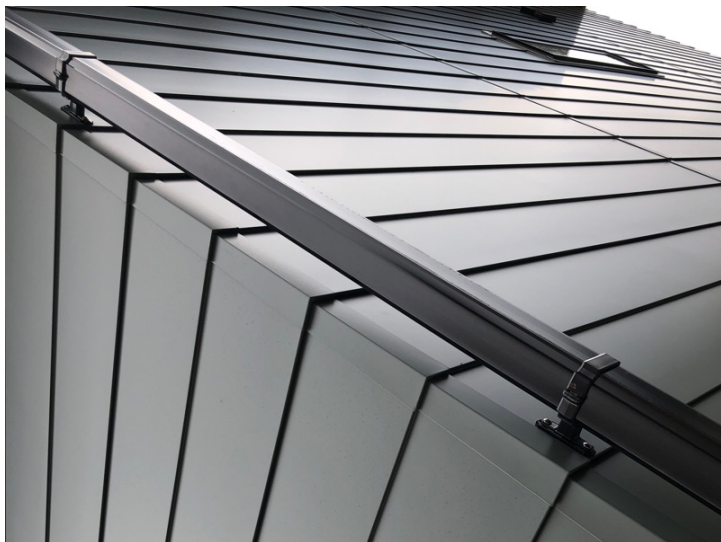
## 10-2 外部の仕上

⑤ 縦樋金物のはずれが無い

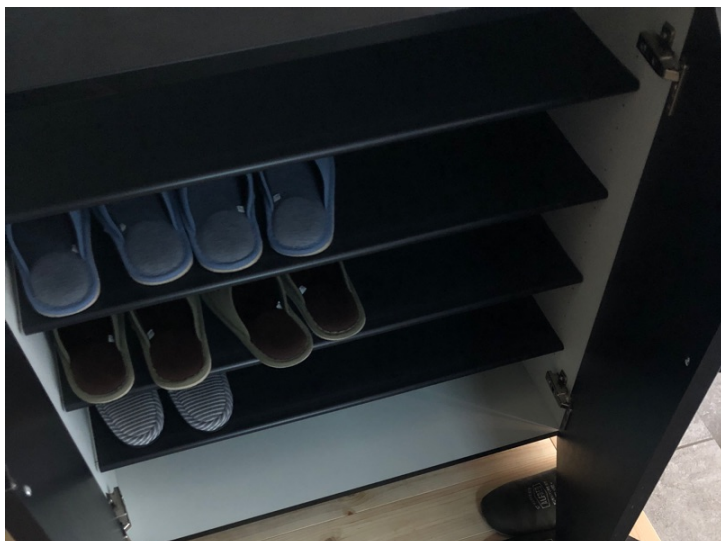
## 10-3 玄関廻りの仕上

④ 下足箱の棚板、開閉時の不具合が無い

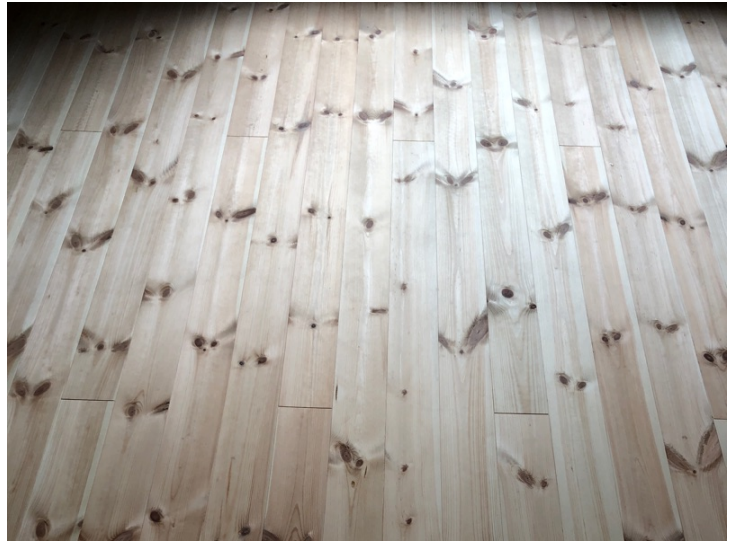
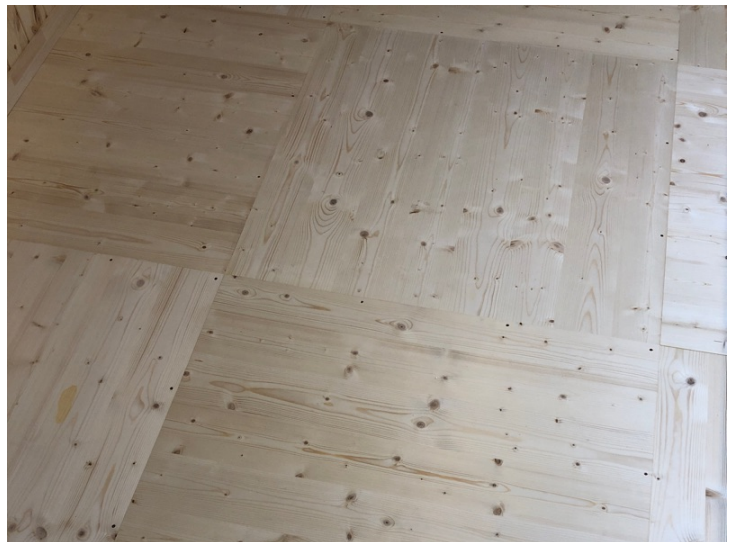
## 10-4 内部床の仕上

①床材の種類が設計図書通りである
