BinO WAVE Balcony37越谷モデルハウス様邸 新築工事

# 現場監査記録書

# 第1回 基礎コンクリート打設前監査(べた基礎・布基礎)

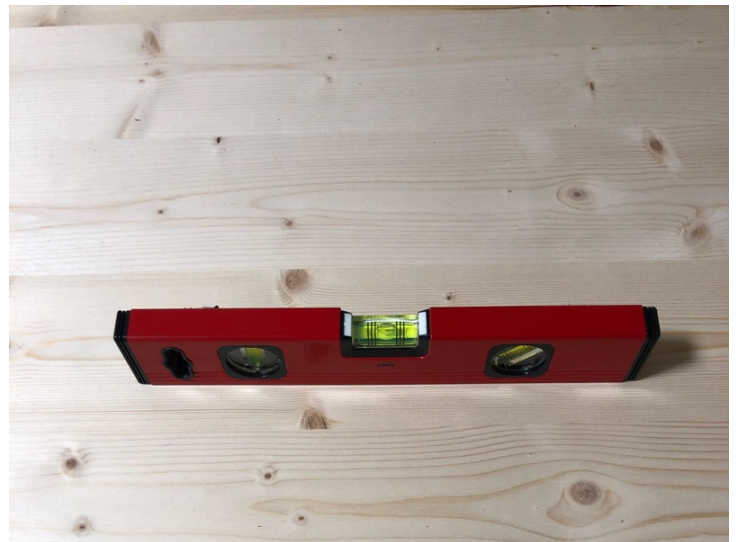
## 10-4 内部床の仕上

⑤床の水平精度に大きな不具合が無い

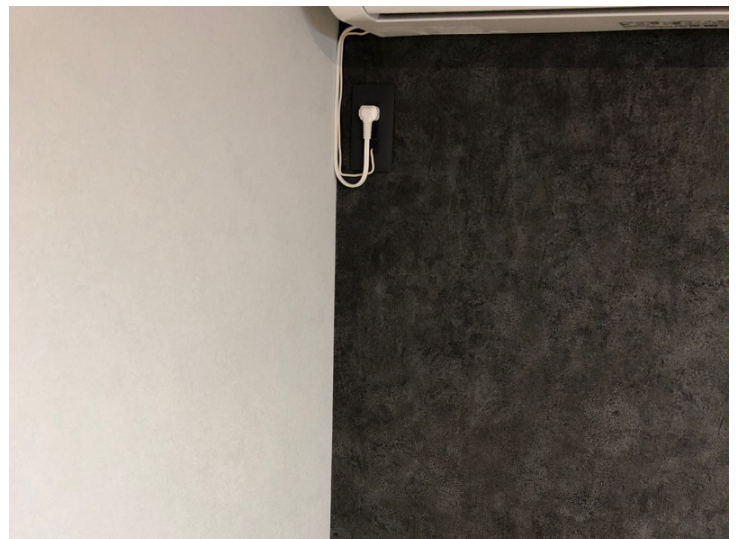
## 10-5 壁の仕上

①壁材の種類は設計図書通りである

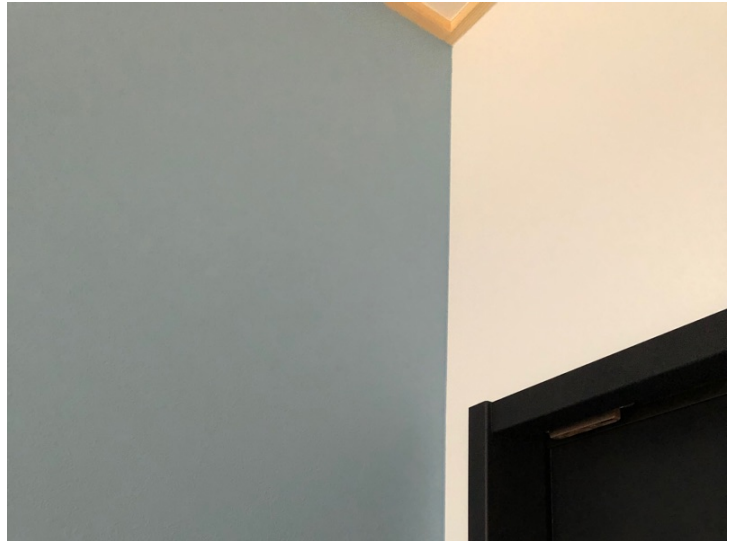
## 10-5 壁の仕上

①壁材の種類は設計図書通りである

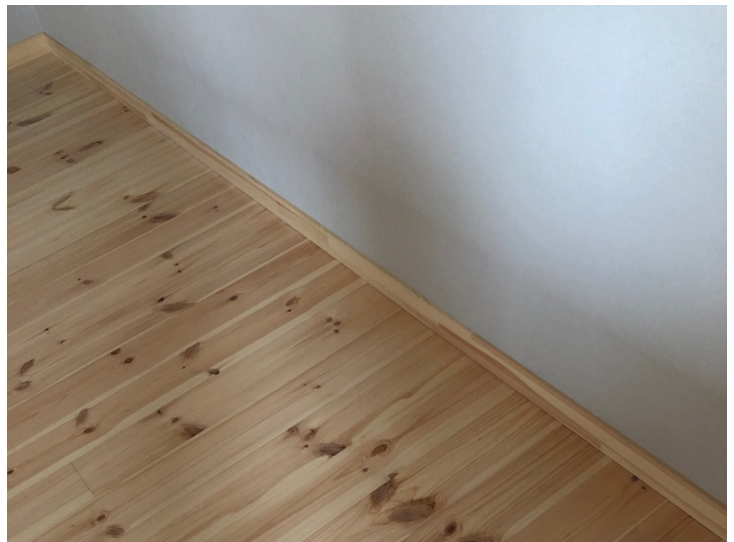
## 10-5 壁の仕上

④巾木の取付忘れ、浮き、外れが無い

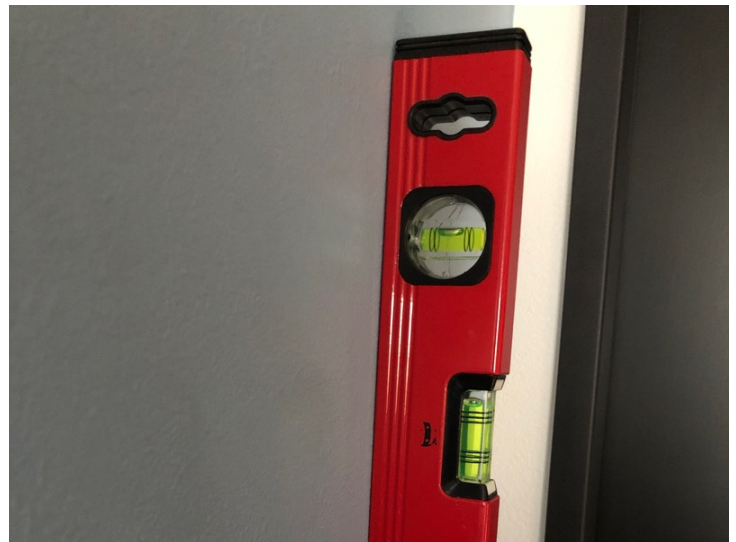
## 10-5 壁の仕上

⑤壁の垂直精度に大きな不具合が無い

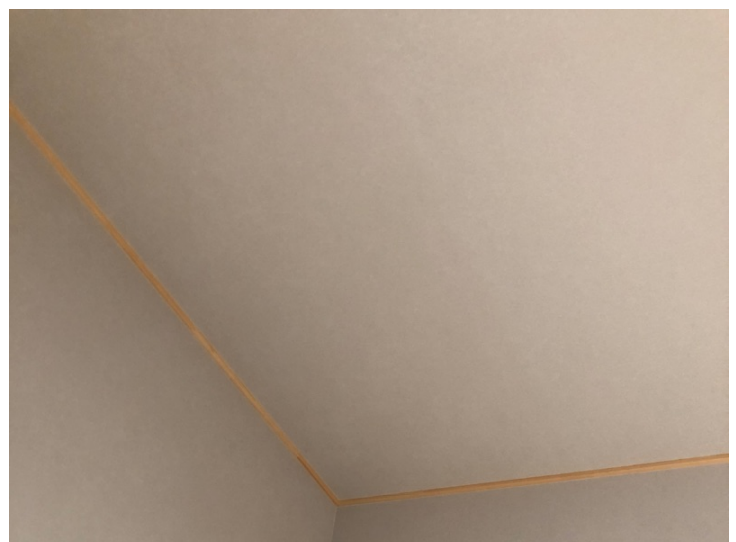
## 10-6 天井の仕上

①天井材の種類は設計図書通りである

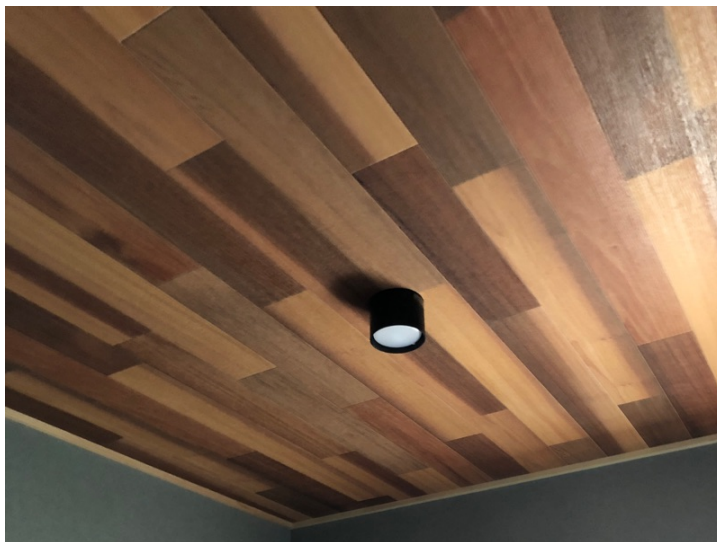
## 10-6 天井の仕上

①天井材の種類は設計図書通りである

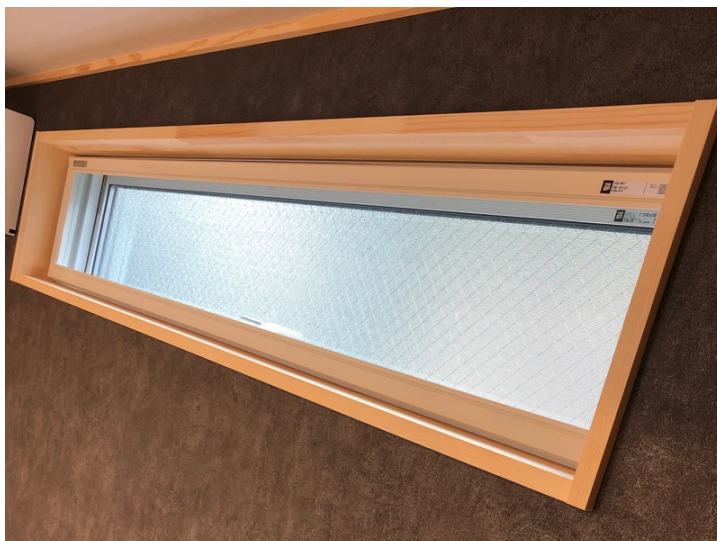
## 10-7 金属建具の仕上

①サッシの開閉時に不具合が無い

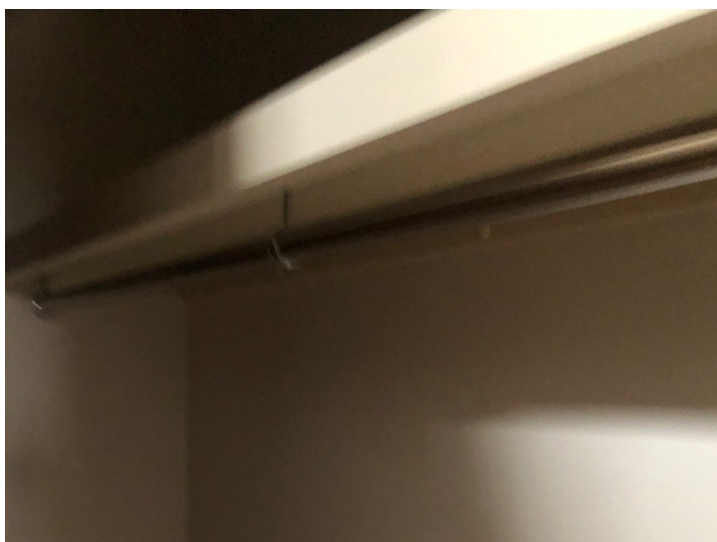
## 10-9 収納棚、造付家具の仕上

①固定棚、ハンガーパイプの取付け不良が無い

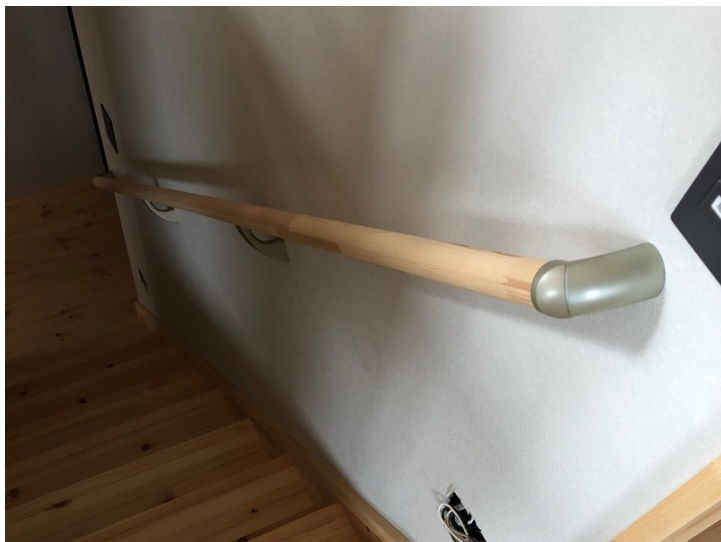
## 10-10 階段の仕上

①手摺の固定にぐらつきが無い

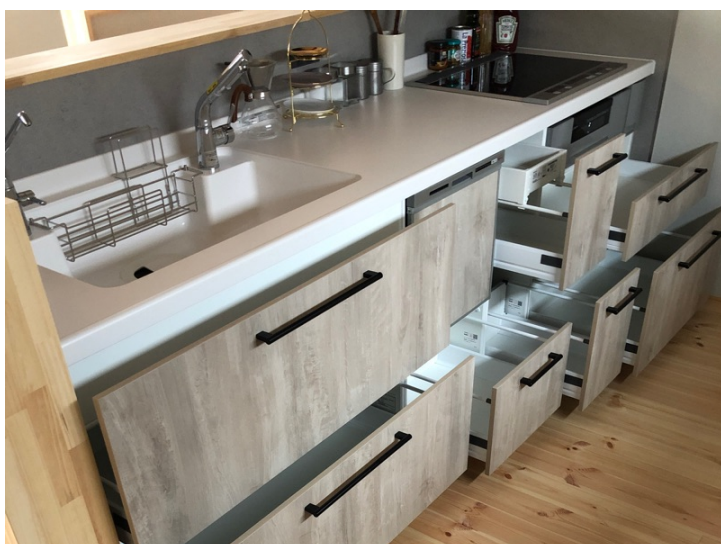
## 10-11 設備機器の仕上

①キッチンの仕上げ(キッチンパネルも含む)に不具合が無い

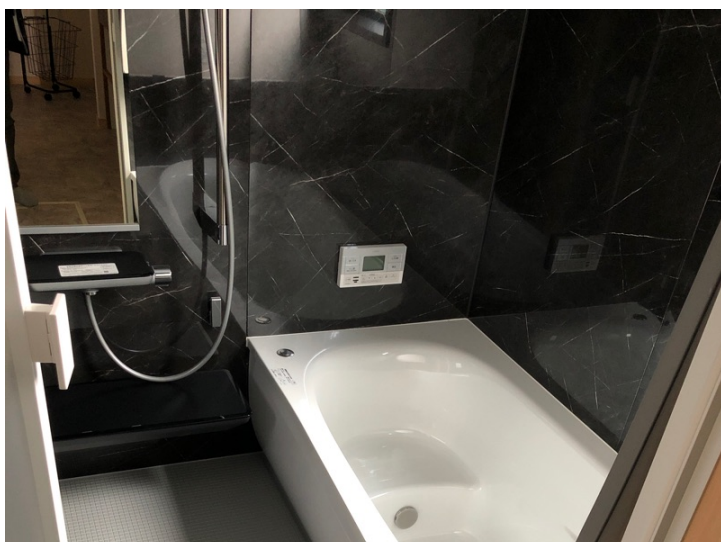
## 10-11 設備機器の仕上

②ユニットバスの仕上げに不具合が無い

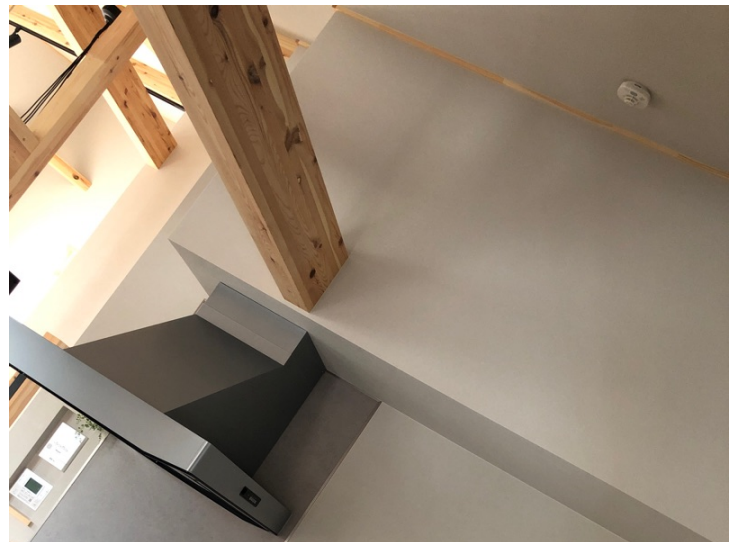
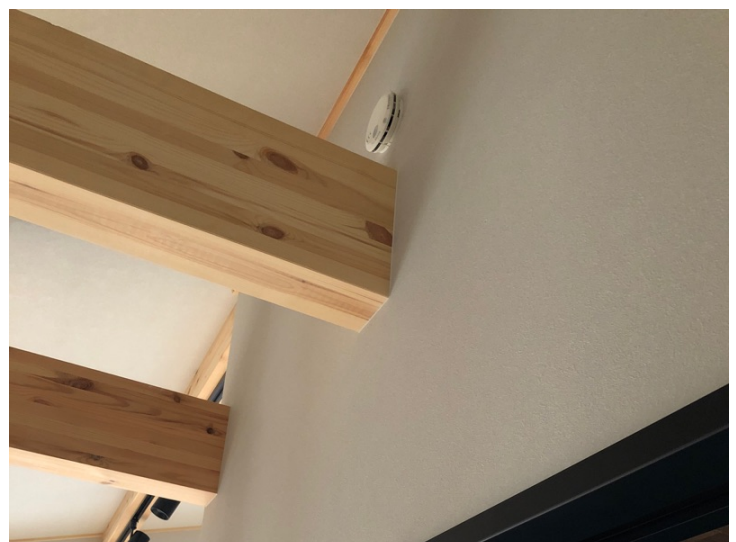
④火災警報器の取付位置に不具合が無い
